“Камо грядеши”, дружок?

Но, как говорят французы, вернемся к нашим баранам. То есть к диагностике. Очередной пациент – праворульный (RHD) Mitsubishi Airtrek¹ Turbo (CU2W-, 4G63, 240 л.с., INVECS-II) 2004 модельного года. Хотя и принято жаловаться на якобы традиционную вялость этого двигателя «в самом низу», но этот представитель славного племени MMC был «просто никакой». И это при пробеге в 30 тыс. км! В таком состоянии автомобиль находился более года, постепенно становясь все более медлительным, менее экономичным и более дорогим. Предыдущие диагностики выявили неисправность вакуумного клапана. Но после его замены – лучше не стало. Проверка версий «забит катализатор», «преждевременная кончина турбины» стоили не мало, но имели отрицательный результат, то есть выявили полную их исправность. Но рекорд цены безответственности был поставлен позже. На одном из сервисов, ничтоже сумняшеся «приговорили» коробку. Пунктуальный владелец выполнил рекомендацию и заменил ее. Но, увы, безответственность некоторых «рулит в полный рост» и эта дорогостоящая замена оказалась напрасной. Да, чуть не забыл. Сразу после приобретения хозяин выполнил и рекомендацию о замене ремня ГРМ – дескать «авто из Яп

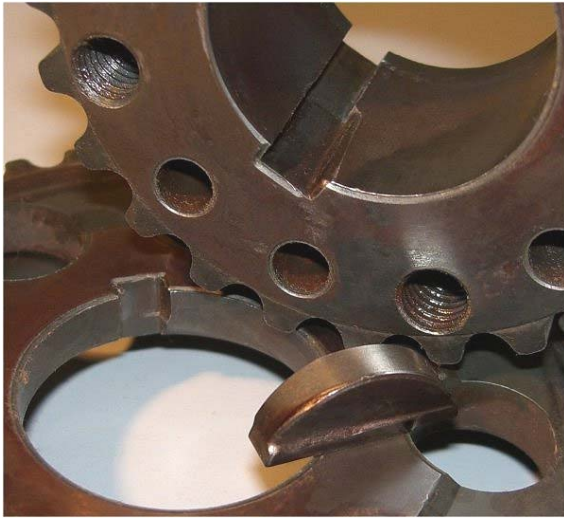
Так называемый «информационный диск» при положении коленвала TDC поршня 1-го цилиндра был смещен относительно ответной метки (в овале). На фотографии в начале заметки «изложены причины» этого – разбитые шпонка и пазы шкивов. Язык не поворачивается назвать их «изношенными»...

[забудешь о чём начало»](#)) и не закрутили болт коленвала. Возникший люфт постепенно «разбивал» и шпонку и пазы приводных шкивов (фото в начале этой заметки). На правой фотографии представлено подключение анализатора двигателя [MotoDoc-II](#), с помощью которого была проведена основная часть диагностики этой неисправности.

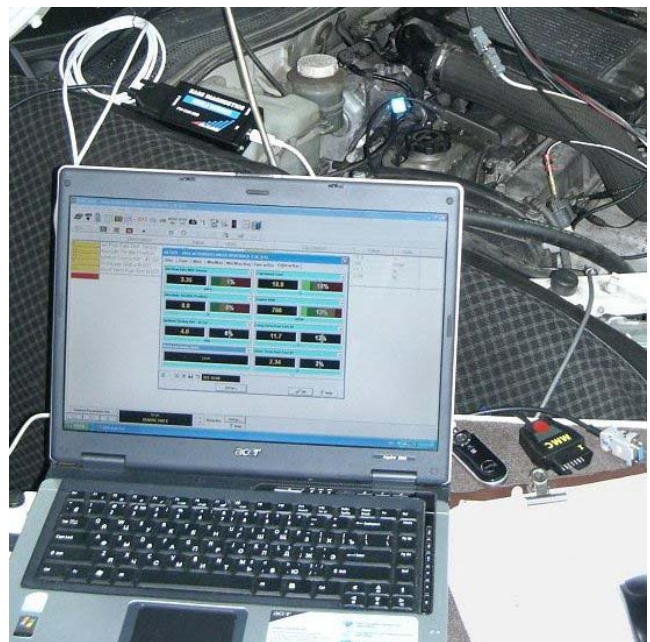
Проверка с помощью диагностического сканера (фото справа) выявила неправильную регулировку датчика положения дроссельной заслонки (TPS), но и после его регулировки «легче» не стало. Остальные исполнительные устройства и датчики были в полном порядке. Параметры смеси вполне приличны, пресловутые кислородные датчики – «живее всех живых».

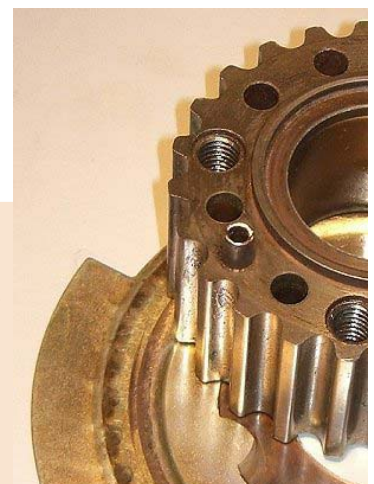
Примечание. Положение наружного шкива коленвала жестко привязано (с помощью штифта, фото) к его приводному шкиву. Индуктивный датчик стробоскопа подключался к свечному проводу первого цилиндра. «Момент искры» в цилиндрах БУ рассчитывает по сигналу СКР датчика. Поэтому **якобы** правильность опережения зажигания была вызвана тем, что поскольку индукционная пластина и наружный шкив были сдвинуты в одну сторону (относительно коленвала), то эти два «смещения» компенсировали друг друга. Другими словами, стробоскоп «показывал» опережение зажигания относительно «среза» информационной пластины, а не относительно TDC поршня.

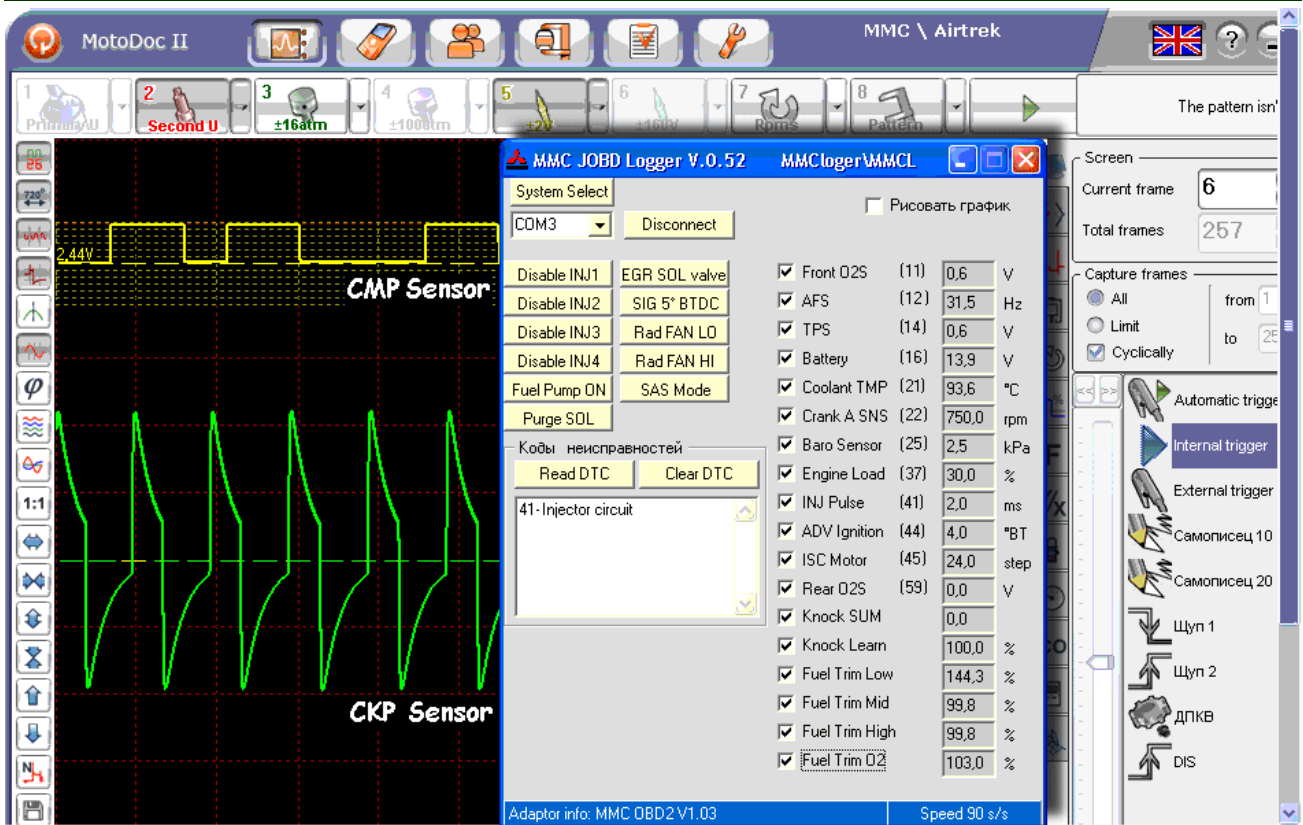
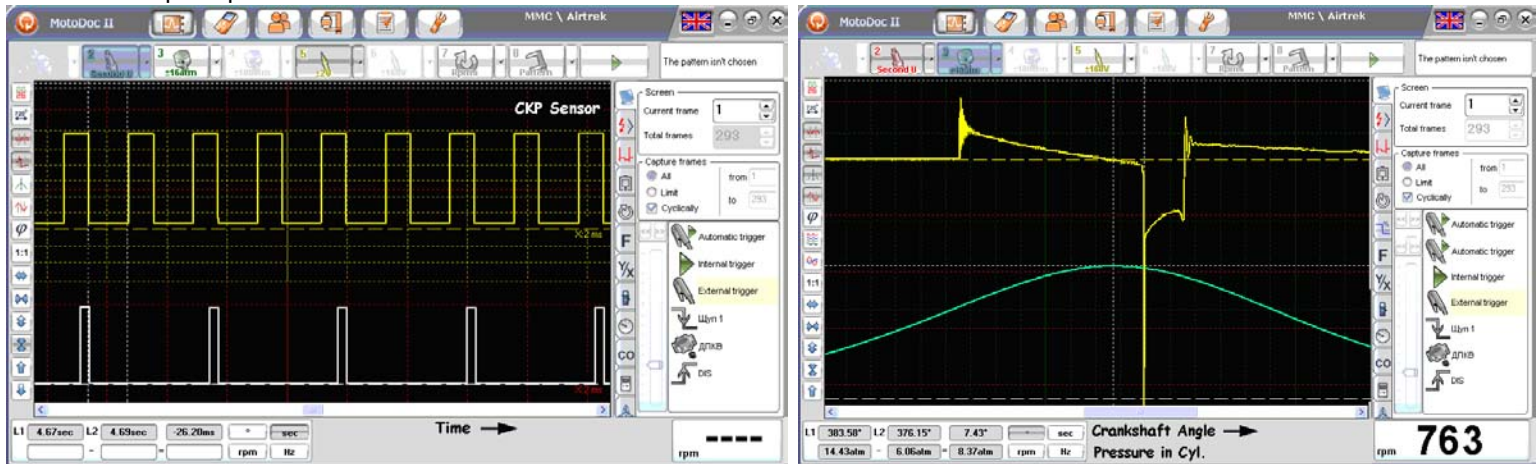
Правильность управления катушками была проверена сравнением сигналов датчика коленвала и импульсов управления катушками. Никаких отклонений. Блок управления (БУ) правильно “понимает» его данные и правильно реагирует на них. Чего не скажешь о времени начала пробоя искрового промежутка. Обратите внимание, на сколько запаздывает «опережение зажигания» относительно верхней мертвой точки цилиндра, то есть становится «запаздыванием зажигания» на примерно 7°.

Иными словами, реально воспламенение смеси в цилиндре происходит после (на 7° по углу поворота коленвала) прохождения положения «верхней мертвой точки» цилиндра (TDC).
