“Камо грядеши”, дружок?

Но, как говорят французы, вернемся к нашим баранам. То есть к диагностике. Очередной пациент – праворульный (RHD) Mitsubishi Airtrek¹ Turbo (CU2W-, 4G63, 240 л.с., INVECS-II) 2004 модельного года. Хотя и принято жаловаться на якобы традиционную вялость этого двигателя «в самом низу», но этот представитель славного племени MMC был «просто никакой». И это при пробеге в 30 тыс. км! В таком состоянии автомобиль находился более года, постепенно становясь все более медлительным, менее экономичным и более дорогим. Предыдущие диагностики выявили неисправность вакуумного клапана. Но после его замены – лучше не стало. Проверка версий «забит катализатор», «преждевременная кончина турбины» стоили не мало, но имели отрицательный результат, то есть выявили полную их исправность. Но рекорд цены безответственности был поставлен позже. На одном из сервисов, ничтоже сумняшеся «приговорили» коробку. Пунктуальный владелец выполнил рекомендацию и заменил ее. Но, увы, безответственность некоторых «рулит в полный рост» и эта дорогостоящая замена оказалась напрасной. Да, чуть не забыл. Сразу после приобретения хозяин выполнил и рекомендацию о замене ремня ГРМ – дескать «авто из Яп

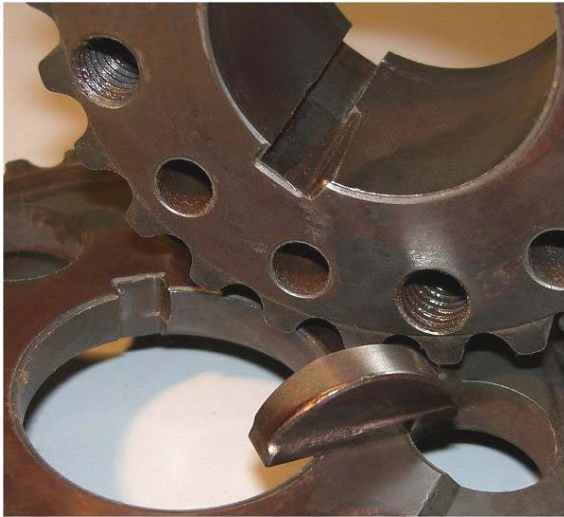
Так называемый «информационный диск» при положении коленвала ТДС поршня 1-го цилиндра был смещен относительно ответной метки (в овале). На фотографии в начале заметки «изложены причины» этого – разбитые шпонка и пазы шкивов. Язык не поворачивается назвать их «изношенными»...

забудешь о чём начало») и не закрутили болт коленвала. Возникший люфт постепенно «разбивал» и шпонку и пазы приводных шкивов (фото в начале этой заметки). На правой фотографии представлено подключение анализатора двигателя [MotoDoc-II](#), с помощью которого была проведена основная часть диагностики этой неисправности.

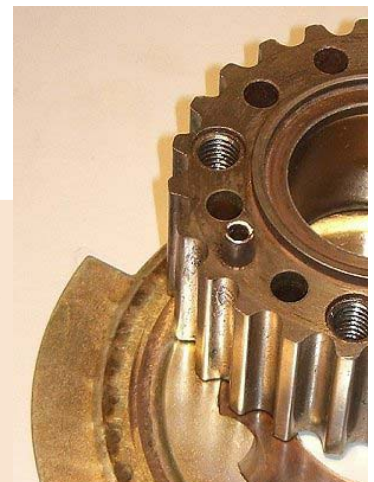
Примечание. Положение наружного шкива коленвала жестко привязано (с помощью штифта, фото) к его приводному шкиву. Индуктивный датчик стробоскопа подключался к свечному проводу первого цилиндра. «Момент искры» в цилиндрах БУ рассчитывает по сигналу СКР датчика. Поэтому **якобы** правильность опережения зажигания была вызвана тем, что поскольку индукционная пластина и наружный шкив были сдвинуты в одну сторону (относительно коленвала), то эти два «смещения» компенсировали друг друга. Другими словами, стробоскоп «показывал» опережение зажигания относительно «среза» информационной пластины, а не относительно TDC поршня.
