DTC P0606 vs. Oxygen Sensor

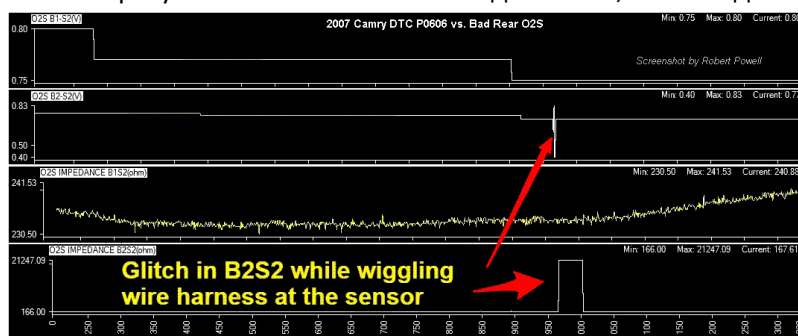
Рис.1

Vob повторил эту проверку и получил такой результат – при «шевелении» проводки обнаруживался кратковременный «провал»

напряжения кислородного датчика O2S B2S2 (рис.1) и одновременное кратковременное увеличение значения его параметра «сопротивление» (Impedance). В силу кратковременности глюка код неисправности датчика системой самодиагностики не фиксировался.

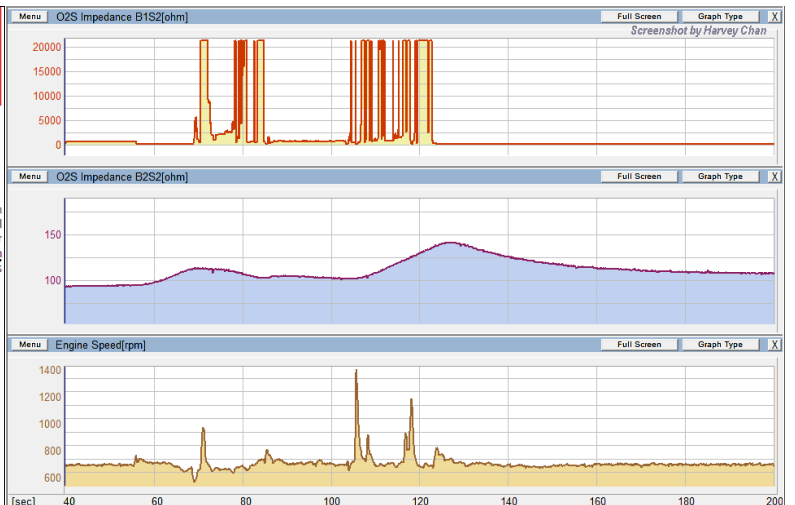
Рис.3

В качестве примера были приведены скрины данных Toyota RAV4 3.5L (2007MY) с кодом P0606 и «блуждающей» неисправностью (Intermittent Problem) датчика O2S B1S2 (рис.3). На графике хорошо видно как самопроизвольно и хаотически изменяется параметр «O2S Impedance S1B2» этого равика.

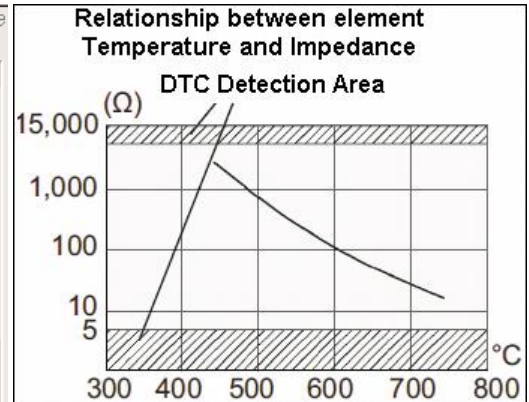
Рис.5

Обязательная проверка «сохраненных данных» (рис.4) сразу показала аномальное значение параметра «O2S Impedance B2S2». Допустимый диапазон значений этого параметра показан на рис.5.

Замена датчика B2S2 устранила проблему и позволила избежать неоправданных затрат.
