"О бедном гусаре..."

Диагностика фаз ГРМ Nissan X-Trail

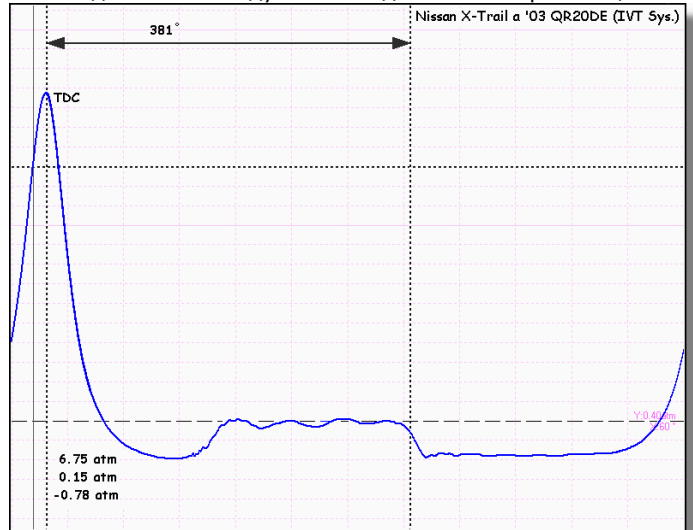
Итак, первые же результаты были неутешительны. Фаза перекрытия открытых впускных и выпускных клапанов значительно превысила допустимые пределы (360-370 градусов) и отставала от верхней мертвой точки (VTDC) примерно до 380-385 градусов (Рисунок справа) Но при этом начальный угол установки опережения зажигания составлял 15° , что соответствовало данным производителя ($15 \pm 5^\circ$ VTDC в положении "P" или "N" рычага переключения передач).

График зависимости давления в цилиндре от угла поворота коленвала (цепь растянута)

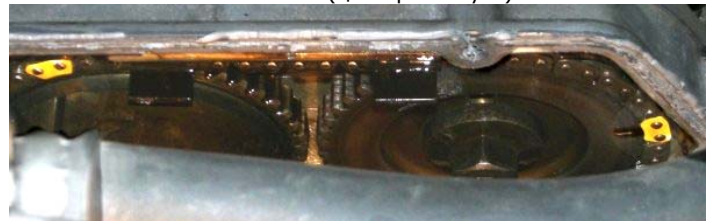
После установки коленвала в положение верхней мертвой точки первого цилиндра, снятия боковой крышки пришлось убедиться в том, что метки расположены на «своих местах» (верхнее фото). Как в известном стихотворении, «дело было вечером, делать было нечего». В ожидании доставки новой цепи и для проверки версии о растяжении цепи и реакции на это двигателя, оба распредвала были переставлены «вперед на один зуб». После этого фаза перекрытия открытых впускных и выпускных клапанов стала отставать от ВМТ примерно на 370-375 градусов. В результате такого эксперимента автомобиль заметно прибавил в динамике, расход снизился до примерно 15-16 литров, дерганье практически отсутствовало. Оставалось дождаться доставки цепи и времени, когда мотористы найдут время для ее замены.

«Метки» ГРМ впускного и выпускного коленвалов

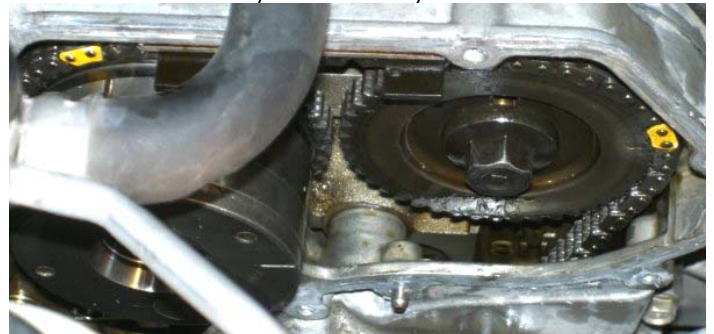
«Метки» после перестановки обоих валов «вперед на один зуб (слева видна муфта переменного газораспределения)

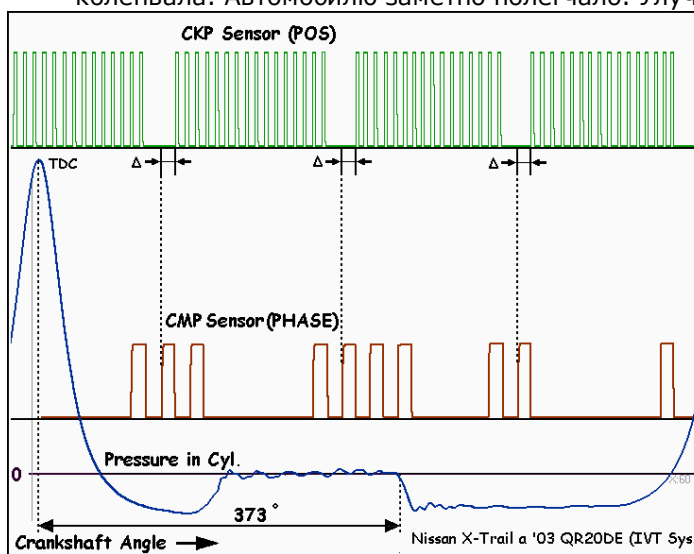
Реальная картина отличалась в худшую сторону. Напомню, что только для проверки версии о растянутой цепи оба вала были переставлены «на один зуб вперед». После этого фаза перекрытия клапанов вернулась практически в норму, но время переднего фронта каждого второго импульса напряжения датчика распредвала заметно не совпадало (Δ) с началом группы импульсов датчика коленвала. Автомобилу заметно полегчало. Улучшилась динамика и уменьшился расход.

Графики давления в цилиндре и сигналов датчиков при растянутой цепи и переставленных «на 1 зуб вперед» валов

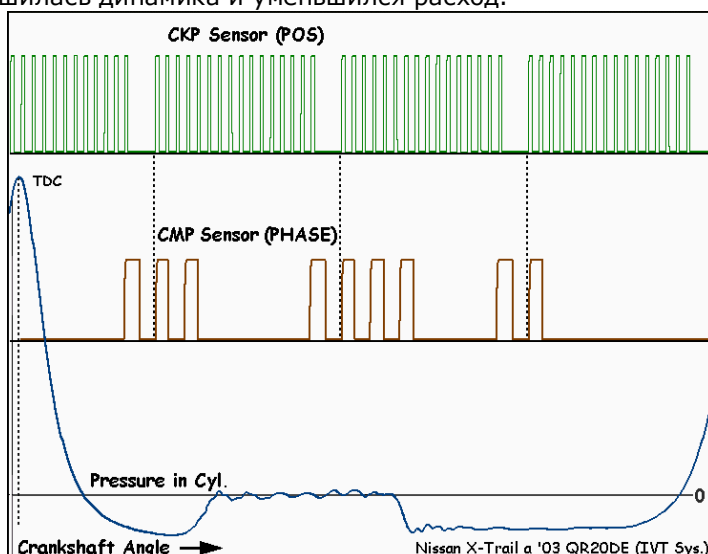
Графики давления в цилиндре и сигналов датчиков после замены цепи и полностью исправном автомобиле

После установки новой цепи, фазовые соотношения сигналов датчиков и динамика изменений давления в цилиндрах находились в должном диапазоне (Рисунок справа). В результате этого имеем «в сухом остатке»: экономичность «по трассе» - 10 км/л (на фото данные экономичности после поездки в Киев и обратно), в режиме «по городу» в зависимости от средней скорости, примерно 7.5-8 км/л, вполне приличная динамика, отсутствие «провала», «дерганий». Совсем

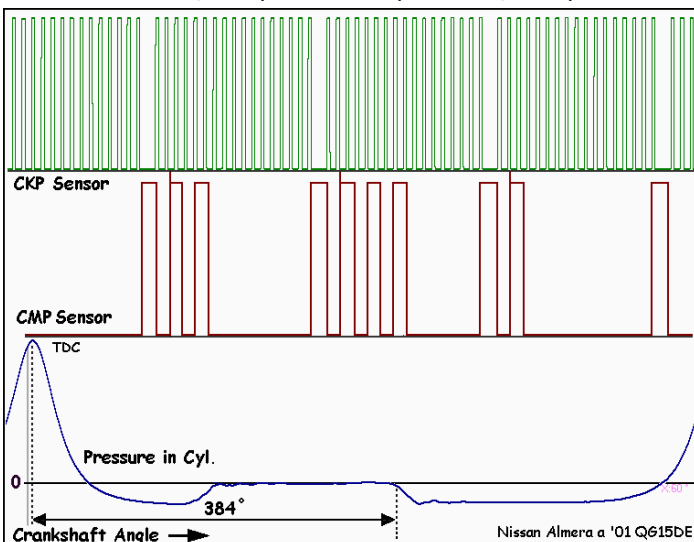
Предлагаю читателям самим определить неисправность этой Nissan Almera с обычным двигателем QG15DE (Рисунок слева). Особенно её владельца напрягало то, что рекомендованная кем-то замена датчика положения коленвала, оказалась напрасной. Код неисправности P0335 считывался с незавидным постоянством и дерганья при нажатии на педаль газа нарастали с каждым днём. Но это понятно. Цепь была настолько недопустимо растянута, что БУ «назначал виноватым» в несовпадении фаз ГРМ – сам датчик положения коленвала. Хотя можно вспомнить, что Ниссан имел проблемы с этими датчиками. Например, в декабре 2003 был выпущен сервисный бюллетень ([NTB03-124](#), Engine Sensor Replacement Voluntary Safety Recall

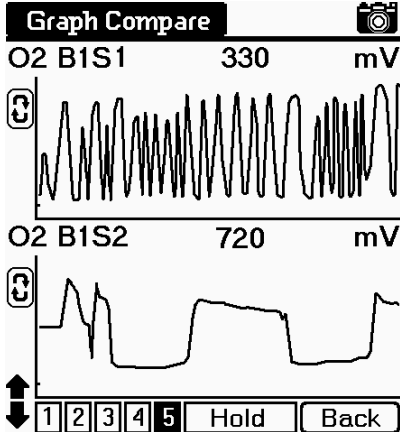
Напряжение O-2 датчика после катализатора не замечает его отсутствия. Единственным объяснением этого «феномена» является «конструкция» крепления датчика. Привычный апгрейд, который учитывает «особенности национальной охоты» за вредными составляющими выхлопных газов и дурит систему проверки исправности катализатора..

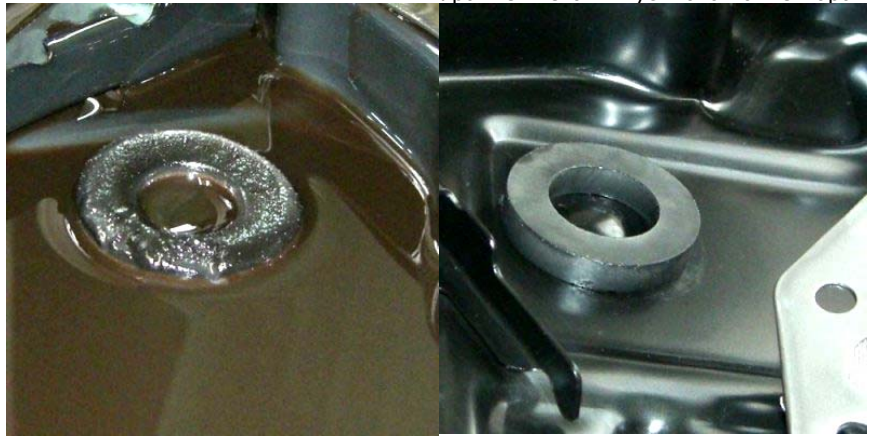
Поскольку машине было уделено столь много внимания, не могу не удержаться от размещения фотографий состояния масла в коробке передач. Количество металлической пыли на магните поддона повергло владельца в ужас и подтвердило сомнение в достоверности показаний одометра автомобиля. Хотя при «современном состоянии дела перепрограммирования» автомобильных ПЗУ изменение «пробега» автомобиля часто является «сущим пустяком». Но надежда на то, что «не все так плохо» осталась.

После таких «стрессов» с техобслуживанием вызывает сомнения долговременный остаточный моторесурс этой коробки.

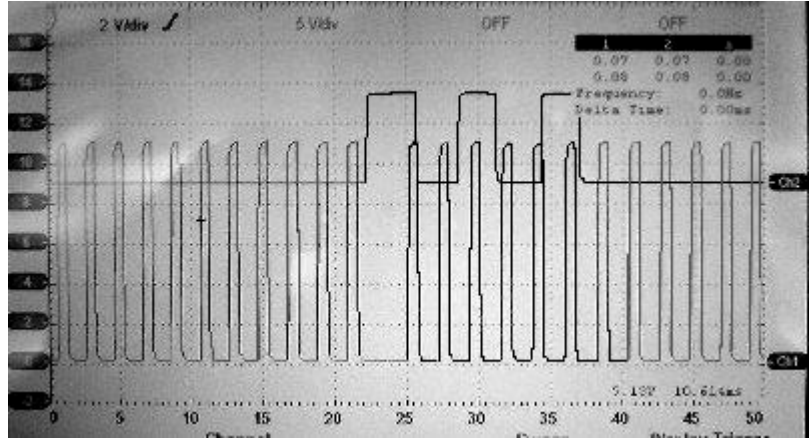
На этом фото, любезно предоставленном vasaby, - скрин Engine Analyzer Modis при проверке фазовых соотношений между сигналами датчиков при растянутой цепи.
