## Название: Как я починил свое бортовое зарядное устройство RAV4 EV

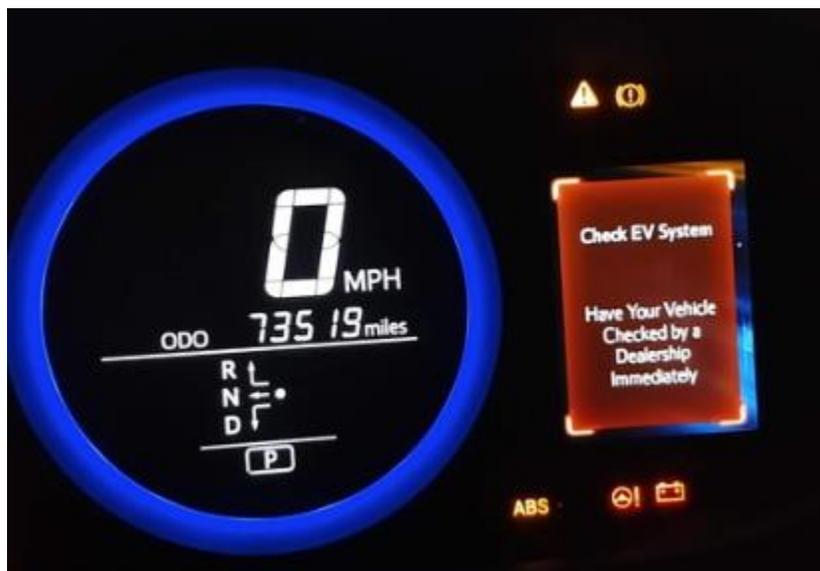
Я ездил на машине в течение нескольких недель со спорадической зарядкой. Наконец, я взял машину на работу с полной зарядкой. После нескольких поездок я вернулся домой с оставшимся около 8 мильми заряда. Готовый отправиться на работу на следующее утро, именно тогда автомобиль решил полностью отказаться от зарядки. У меня были те же симптомы, что и у других; зарядка начиналась в течение нескольких секунд, останавливалась, затем начиналась около трех раз, прежде чем остановиться с помощью сообщения Check EV на приборной панели.

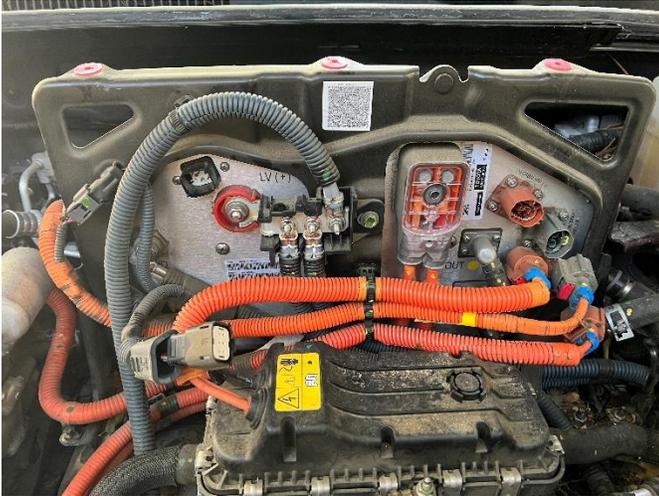
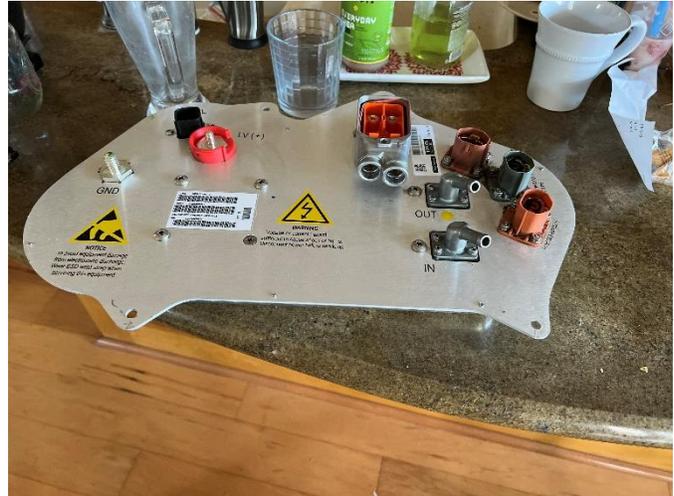
### Dc to DC преобразователь

А пока я придумал, как снять DC-DC Converter, открыть корпус и проверить предохранители (видео по теме: <https://www.youtube.com/watch?v=HWTcgFswHXE>). Как оказалось, предохранители были в порядке, поэтому я внимательно прочитал, как специалисты дилерского центра пишут о своих диагнозах. В то время как продавец говорил со мной о замене DC-DC Converter, было также упоминание о бортовом зарядном устройстве. После дальнейших исследований о том, что делает бортовое зарядное устройство, я убедился, что это было источником проблемы и что DC-DC Converter работает нормально.

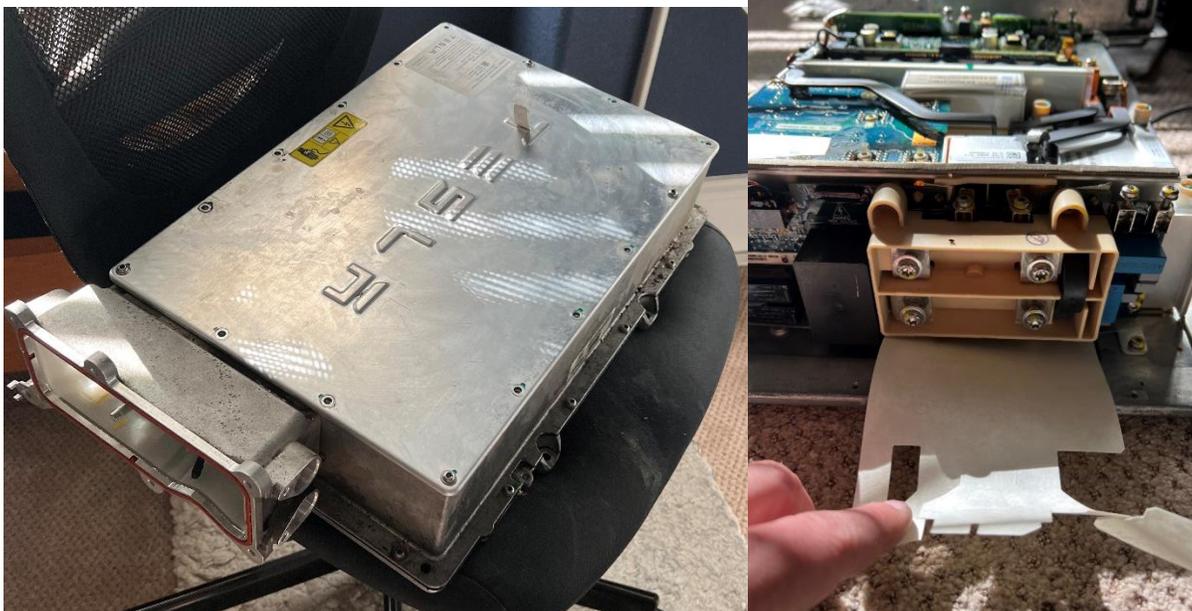
Это был конец февраля. Я научился сбрасывать коды ошибок на стороне Toyota, но я ничего не знал о стороне Tesla. Увидев видео людей, заменяющих предохранители 50A в бортовом зарядном устройстве (видео по теме: <https://www.youtube.com/watch?v=yPOtAotzvTY>), я решил удалить и это. Мне потребовалось около двенадцати часов и друга, чтобы вытащить его, но я был так взволнован, когда открыл бортовое зарядное устройство, проверил предохранители и обнаружил, что оба они плохие. После заказа новых предохранителей, на прибытие

Увы, когда я попытался зарядить автомобиль, я столкнулся с той же проблемой зарядки. Теперь, когда моя учетная запись создана на этом форуме, я опубликовал свою первую просьбу о помощи 16 марта 2022 года, и некоторые из вас ответили предложениями. Опять же, я все еще не знал о работе моего RAV4 EV, но я был на миссии, чтобы исправить это самостоятельно и сэкономить 5000 долларов.

которых ушло более двух недель, я заменил их и переустановил зарядное устройство.

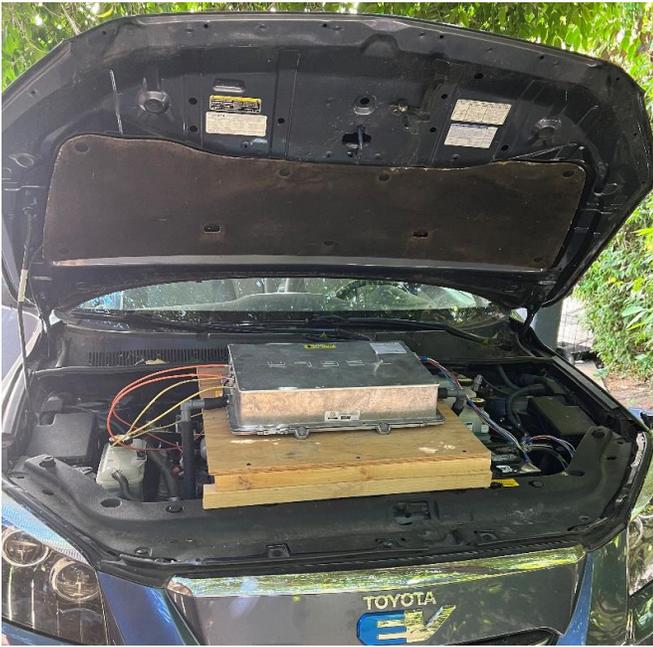
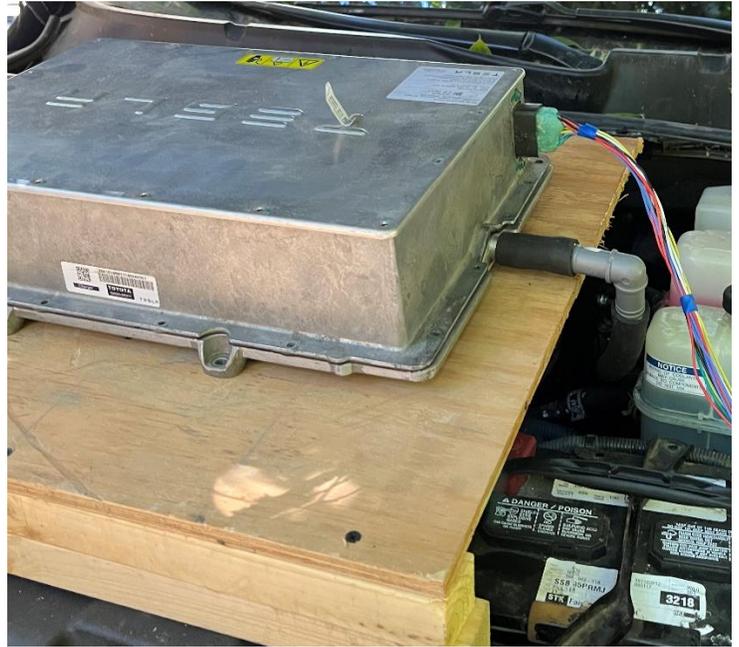
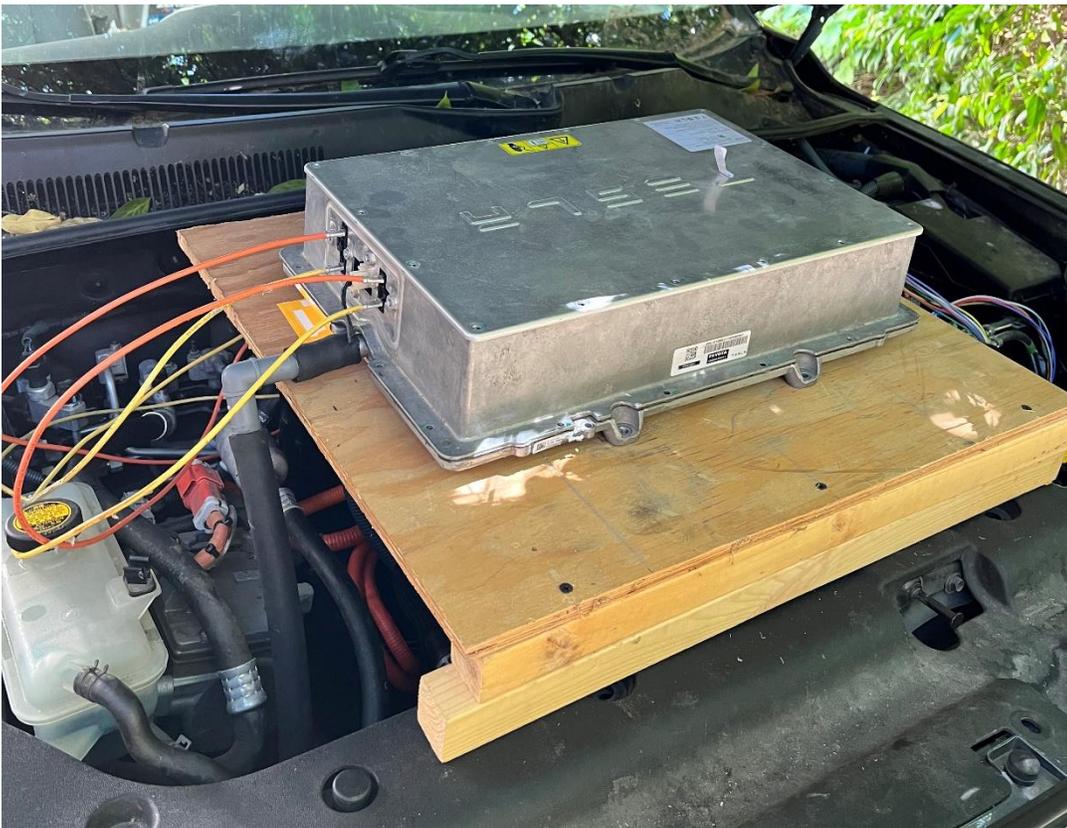
Учитывая количество времени, которое потребовалось, чтобы снять зарядное устройство и переустановить его, и сколько раз (3) мы делали это без прогресса, я решил установить зарядное устройство на испытательный стенд поверх всех других компонентов, чтобы я мог протестировать и убедиться, что оно работает, прежде чем полностью переустановить его снова. Мне потребовалось почти два месяца, чтобы собрать детали и собрать их (см. изображения испытательного стенда ниже). Наконец, к концу июня у меня все было готово. После 4<sup>июля</sup> на помощь пришли Давио и его жена. За неделю до этого я собрал всю силовую передачу, за исключением зарядного устройства.

Во-первых, мы установили сменное зарядное устройство на испытательном стенде и сделали все соединения с остальной частью силовой передачи. Как и в предыдущий раз, автомобиль не переходил в режим «READY» и зарядное устройство не работало. Мы отключали и повторно подключаем его несколько раз после проверки нескольких вещей.

Затем мы сняли плату связи / управления с моего оригинального зарядного устройства и заменили ее на сменную плату зарядного устройства (см. ниже фото платы связи / управления, которая была заменена). Установив его обратно на испытательный стенд и сделав соединения в последний раз, мы включили машину, и она сразу же

перешла в режим «ГОТОВО». Затем мы подключили зарядный кабель, и автомобиль начал заряжаться. Очевидно, после шести месяцев попыток заставить зарядное устройство работать, мы были в восторге. Мало того, что автомобиль начал заряжаться, но, после переустановки зарядного устройства в двигатель, он работает безупречно стех пор. После того, как я полностью переустановил зарядное устройство и добавил охлаждающую жидкость через несколько дней, Aflash подключился к машине, и все проверил. Lflash подключился к автомобилю, провел диагностику и подтвердил, что предыдущие коды ошибок давно не активны. На приведенном ниже снимке экрана показаны диагностические данные на 16 июля 2022 года. Он также управлял насосами охлаждающей жидкости, чтобы смыть любые пузырьки воздуха, и в то время как я периодически доливаю охлаждающую жидкость, когда пузырьки воздуха выдувались из системы охлаждения трансмиссии.
