«Служенье муз не терпит суеты» А. С. Пушкин

Как-то обратился знакомый моторист с проблемой Тойота Авенсис 2002 г.в., у двигателя которого вот уже полтора года очень рыхлый холостой ход прогретого двигателя (1ZZ-FE), совершенно никудышная динамика при ускорении, жалобы клиента на «детонацию», повышенный расход топлива.

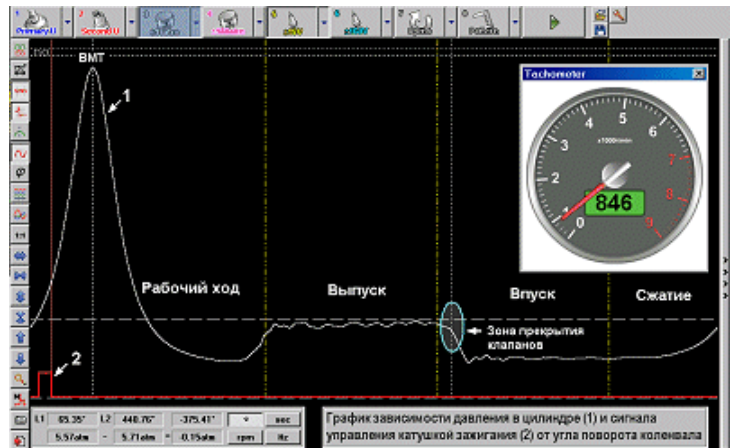
График (рис.1) зависимости давления в цилиндре (1) и сигнала управления катушкой зажигания (2) от угла поворота коленвала практически однозначно указал источник неприятностей этого Авенсиса.

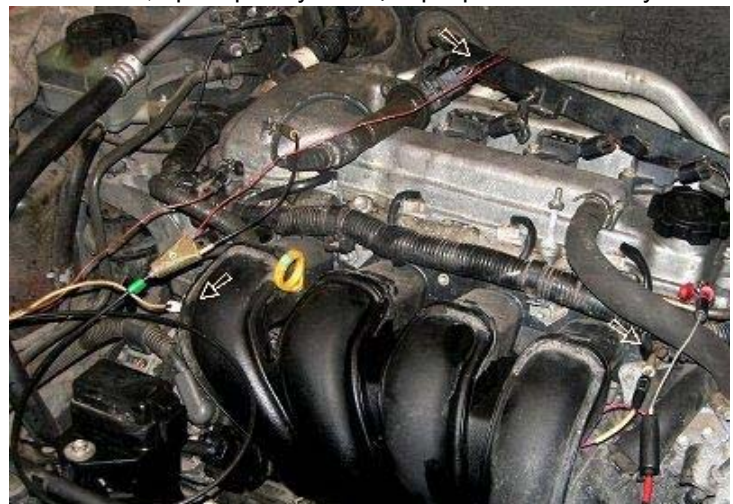
Фазовые соотношения между сигналами датчиков проверялись с помощью непосредственного подключения многоканального осциллографа к их разъемам (стрелки на фото 2.). Необходимость этой проверки была вызвана еще и тем, что руководство по ремонту этой модели двигателя несколько невнятно указывает взаимное соответствие этих сигналов.

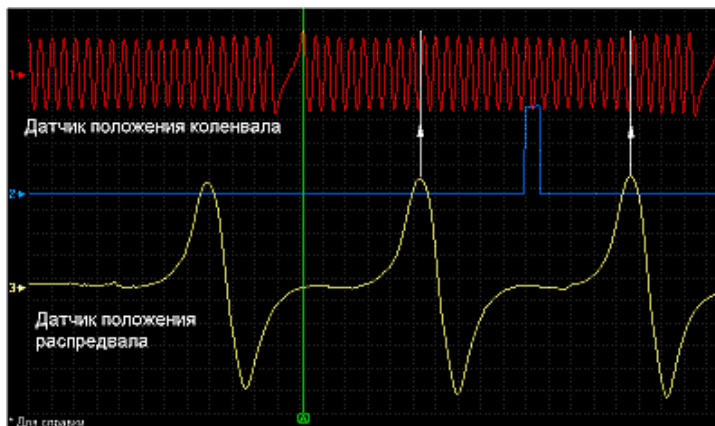
Результаты этой проверки тоже оказались предсказуемыми. Так как диск был установлен неправильно, то его «синхронизация» все время куда-то спешила и «опережала события». И поэтому можно утверждать, что при его снятии/установке, при поиске неисправности никто из предыдущих мотористов не удосужился обратить внимание на метку диска (рис. 3.), которая указывает правильное положение его установки – буквой F наружу. И поэтому в данном случае обычная проверка «меток» ГРМ и выполнение тестов активации системы

Осциллограммы фазовых соотношений при неправильной установке (рис. 4.слева) сигнального диска датчика коленвала (слева) и при правильной его установке (рис. 5., справа). Приведенные графики сигналов датчиков при правильной установке маркера дают возможность оценивать состояние зубьев диска, отсутствие люфта в пазе шпонки крепления шкива коленвала и другие возможные причины неисправностей этого достаточно массового двигателя Тойоты (1ZZ-FE).

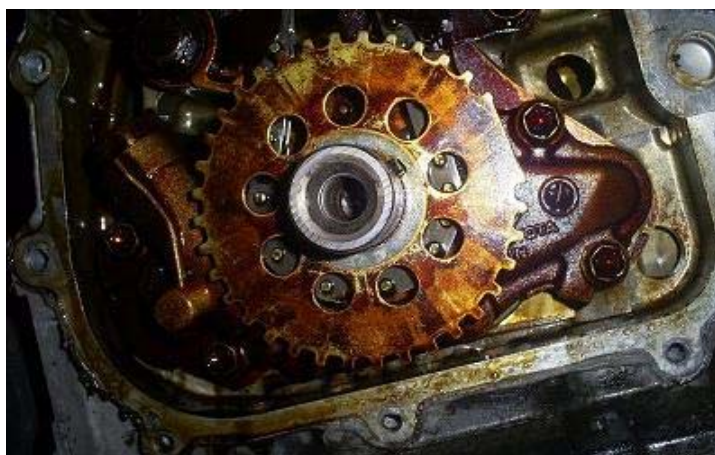
Неправильная установка диска датчика (Рис.06.)

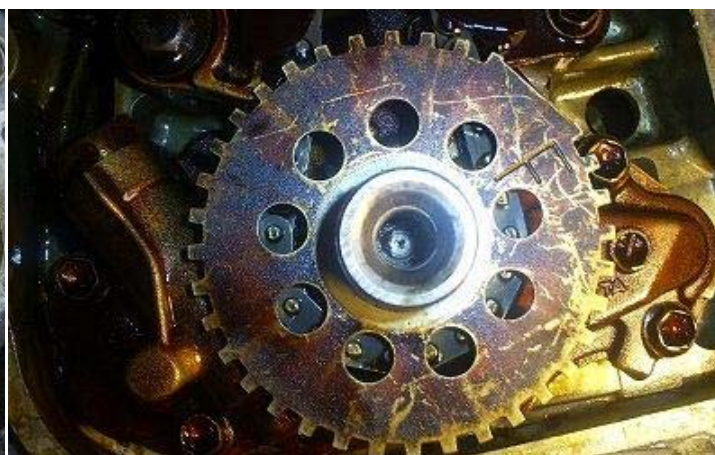
Маркерный диск установлен правильно (Рис.07.)

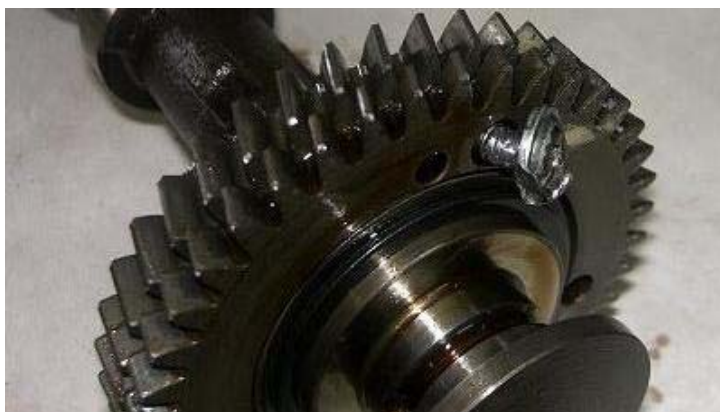
Обычное нарушение технологии установки распредвалов! При их сборке не был вынут сервисный болт (Рис.8.), который временно фиксирует взведенную пружину разрезной шестерни выпускного распредвала. При прокручивании стартером из-за удара одной шестерни о другую в распредвале образовалась трещина (Рис.9.), болт также повредил кожух привода переменного газораспределения (VVTi) впускного

Естественно, что после установки новых запчастей, состояние автомобиля резко улучшилось и уже не вызывало никаких нареканий и замечаний. Также отметим, что цена манкирования ремонтной документацией и стоимость устранения этой поломки, увы, надолго запомнятся тем парням. А внимание остальных обратим на то, что в рекомендациях по ремонту нет лишних или ненужных советов. И если в них рекомендуется после окончательной сборки двигателя вручную прокрутить несколько раз коленвал и убедиться в отсутствии заклинивания, то это надо делать обязательно.

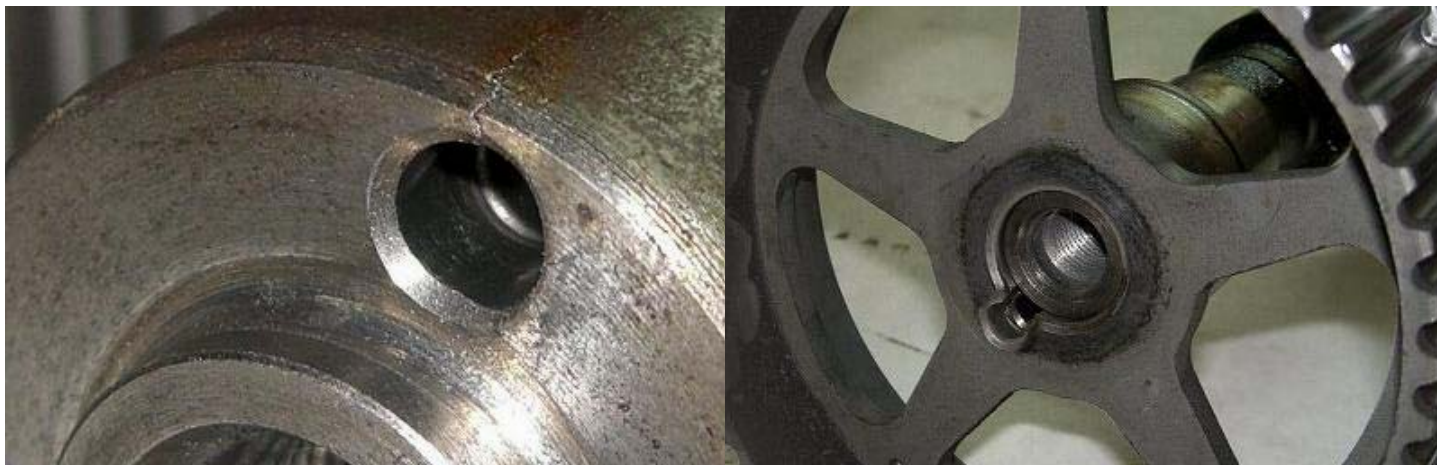
распредвала, а последующая эксплуатация авто после объяснений – «В дороге притрется!» - привела к тому, что было «разбито» и отверстие в шкиве (Рис.10.). Итого, как выразились бы врачи, «множественные повреждения, не подлежащие лечению», т.е. только замена поломанных узлов и деталей на заведомо исправные.
