Код P0171 и датчик потока воздуха

DTC P0171 vs. MAF-Sensors

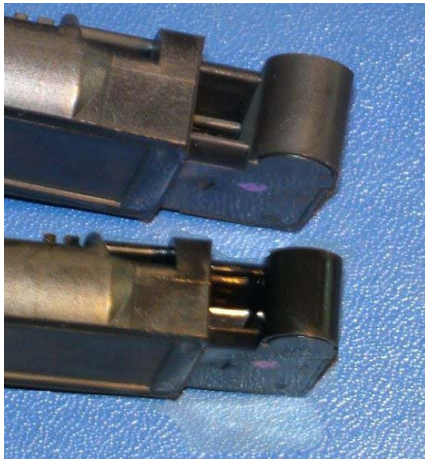
Но вернемся к собственно диагностике. Как вы могли догадаться, причиной описанного состояния автомобиля был «расходомер», но этот случай характерен тем, что выходное напряжение датчика при XX прогретого двигателя не имело особых (значительных) отличий от полностью исправного. Но что насторожило сразу – это «отклик» кислородного датчика на резкое нажатие педали газа.

Обратите внимание на графики некоторых параметров. Как известно при нажатии на педаль газа (открытии дроссельной заслонки) и срабатывании датчика XX, происходит

кратковременная подача топлива и осязаемое обогащение смеси, что необходимо для обеспечения должного ускорения автомобиля (увеличения скорости вращения двигателя). Но в данном случае, выходное напряжение датчика кислорода увеличивалось только кратковременно. Топливо-воздушная смесь практически на всем участке увеличения оборотов оставалась бедной. И только после отпускания педали немного обогащалась. Иными словами двигатель недополучал топлива, что и объясняло его «вялость». После ремонта (на фото результат обычной очистки чувствительного элемента «расходомера») этот Nissan ожил и, несмотря на возраст и размеры, оказался весьма интересным «экземпляром».

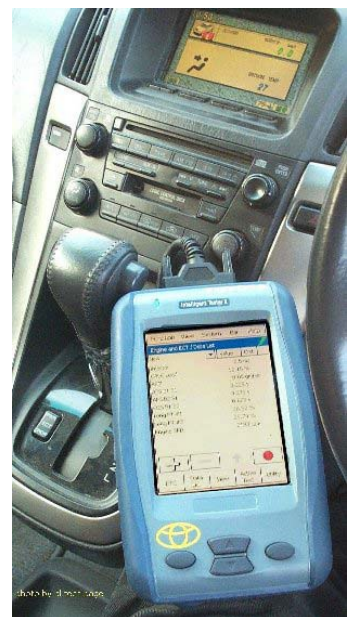
При XX прогретого двигателя ничего особенно угрожающего не обнаружено. Но величина коррекции LFT#2 (9.34%) несколько насторожила. При 1071rpm - LFT#2 уже 12.46%, но терпеть можно. При этой скорости вращения двигателя LFT#2 становится неприлично большим! Все, предел, "разрешенный" OBDII (+/- 20% LFT) превышен! На автомобиле с системой OBDII уже давно был бы включен индикатор «Check Engine» с кодами P0171, P0174 и др. Лампа должна "загореться", но до введения в действие стандартов JOBD еще целых три года (2002.10.01).

При 2200 rpm слов уже нет - одни «выражения». LFT#1=26.52% и LFT#2=25.74% (фото). Иными словами, блоку управления для того, чтобы поддерживать стехиометрический состав смеси необходимо обогащать смесь (увеличивать долговременную топливную коррекцию) более чем на 20 процентов! Причина происходящего была в том, что не совсем исправный расходомер неправильно информирует БУ о количестве воздуха, поступающего в цилиндры. Из-за этого, компьютер уменьшает время открывания форсунок (т.е. количество топлива) и в результате - смесь обеднена. С другой стороны, БУ определяет это обеднение (в данном случае с помощью датчиков состава смеси - Air/Fuel Ratio Sensor) и корректирует состав смеси в сторону обогащения (для приведения ее в норму). Кое-как это ему удается, но ценой избыточной топливной коррекции.

Наверняка, все уже догадались, что причиной происходящего была загрязненность чувствительного элемента **MAF датчика**. После его **очистки**: LFT#1=-7.07% и LFT#2=-3.94% на холостом ходу и LFT#1=5.43%, LFT#2=8.05% при 1185 об/мин. И этот "хорек" начал "рвать из-под себя асфальт", что естественно для этих авто с двигателем 1MZ-FE! Даже без VVT-i. На следующий день (после контрольной поездки) показатели стали еще лучше.

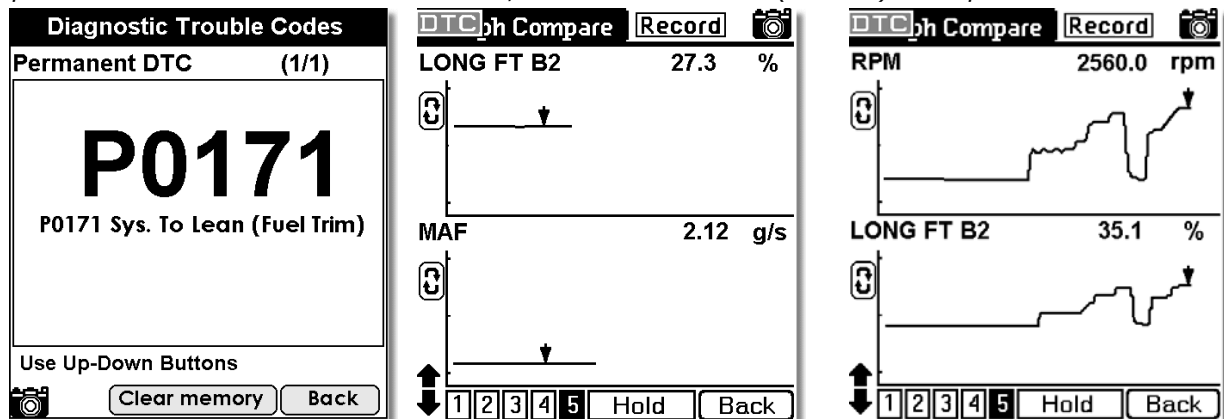
Вот еще одна аналогичная история другого 1MZ-FE. С VVT-i, хотя сути это не меняет. На этот раз, "изыскания" проделаны сканером на основе наладонника **CJ-II**. Как всегда, негаснущий индикатор неисправности, рыхлость работы двигателя при ХХ, потеря мощности, вялость и дерганье при ускорении, повышенный расход топлива.

Сразу же "напрягли" критически малые для двигателя такого объема, данные датчика MAF (2.12 г/сек - слишком маленький поток воздуха). При этом для обеспечения стехиометрического состава воздуха, БУ вынужден увеличивать долговременную топливную коррекцию (LFT).

После очередной очистки очередного датчика - автомобиль снова полностью исправен и готов к дальнейшей эксплуатации!

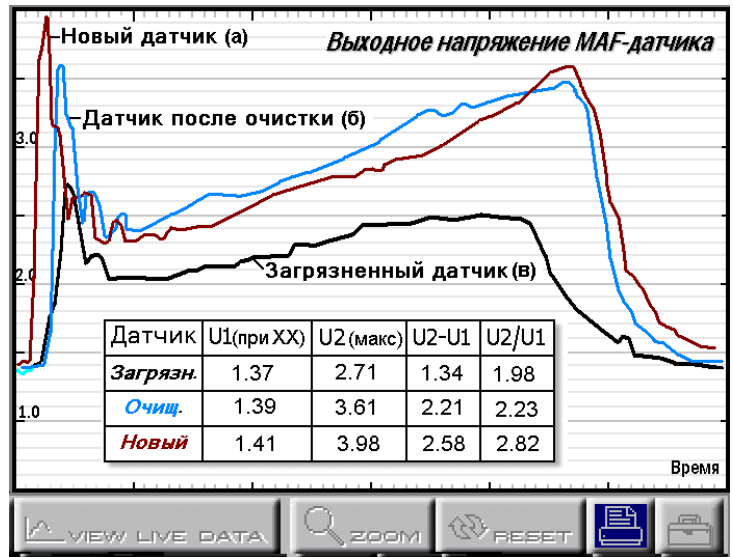
При этом замечу, что описанная процедура не есть панацея. Например, на этих графиках (Рис.) приведены параметры «расходомеров» Lexus RX300 1999 MY. [проверенные техником Mr. William Mays](#) из Virginia. После считывания кода неисправности P0171, он обнаружил, что параметры топливного баланса обеих половинок двигателя (LFT B1/B2) более 32%. **William** не поленился проверить и сравнить выходное напряжение датчика (U1 – at Idle, U2 – max) при резком нажатии на педаль газа до и после очистки, а также и нового. Из приведенных зависимостей заметно, что после очистки его параметры улучшились, но все еще отличались от характеристики нового датчика. Это особенно заметно по отношению напряжения при ХХ к максимальному выходному напряжению датчика. Жаль, что не определялись параметры коррекции топливного баланса в этом режиме для разных датчиков. Но зато точно известно, что после замены датчика машина снова ожила и LT Trim B1 = $-0.8 \div 0.0$ %, и LT Trim B2 = $-0.8 \div 1.5$ %.

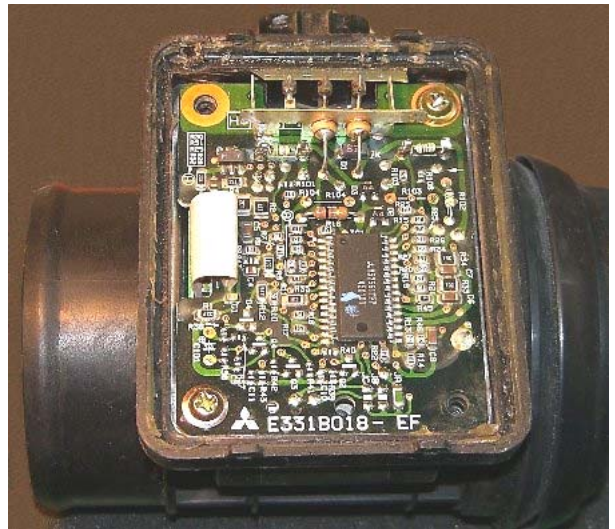
Коды неисправности связанные с избыточной топливной коррекцией могут быть вызваны и другими причинами. Поэтому не следует уповать на самодостаточность очистки расходомера. Например, Toyota Matrix 4WD 2005MY с пробегом 1926 miles, на которой с завидным постоянством считывались коды пропусков вспышки (misfire) DTC P0300, P0304, P0303 и ожидаемые коды P0301, P0302, P0171. Неоднократные замены свечей и «сброс памяти» диагностикой естественно давал только кратковременный результат, так как на какое-то время устранялось следствие (негаснущий индикатор), а не причина неисправности. А пробелы в достоверности диагностики списывались на якобы плохое качество установленных в очередной раз свечей.

Сразу же укажу, что первая же проверка первого же параметра (AFM=1.21 gm/s) показала, что причиной STFT B1S1=19.5%, LTFT B1=18.7% с тенденцией к увеличению до 23% является аномально низкое значение количества воздуха поступающего в цилиндры. Т.е. с одной стороны, если судить по расходомеру (параметр AFM), в двигатель поступает мало воздуха. Но с другой стороны, БУ «из последних сил» стремится увеличить количество топлива. Причина оказалась достаточно тривиальной: «залипание» клапана системы вентиляции картерных газов. Подсос «воздуха» и масляных паров непосредственно во впускной коллектор, минуя исправный расходомер, невозможность полноценного поджигания смеси были причинами соответствующих кодов пропусков вспышки. Примечание. Штуцер этой системы находится в районе 4-го цилиндра. Поэтому хронологически первым появлялся P0304, затем добавлялся P0303 и т.д. После ремонта (профилактики) клапана и контрольной поездки (примерно 100 км) параметры системы заметно улучшились (AFM=1.83 gm/s, STFT B1S1=-0.7%, STB1=0.7%, LTFT B1=0.35%), что не удивительно, учитывая незначительный пробег этого «американского гостя».
