| ИЗВЕСТНЫЕ ОШИБКИ | ИСПРАВЛЕННЫЕ ЭЛЕМЕНТЫ |

## 253609+\*Проблема 1 – CUW+ не продвигается из «Подготовки и отправки данных трассируемости»

## СПИСОК ИЗВЕСТНЫХ ОШИБОК

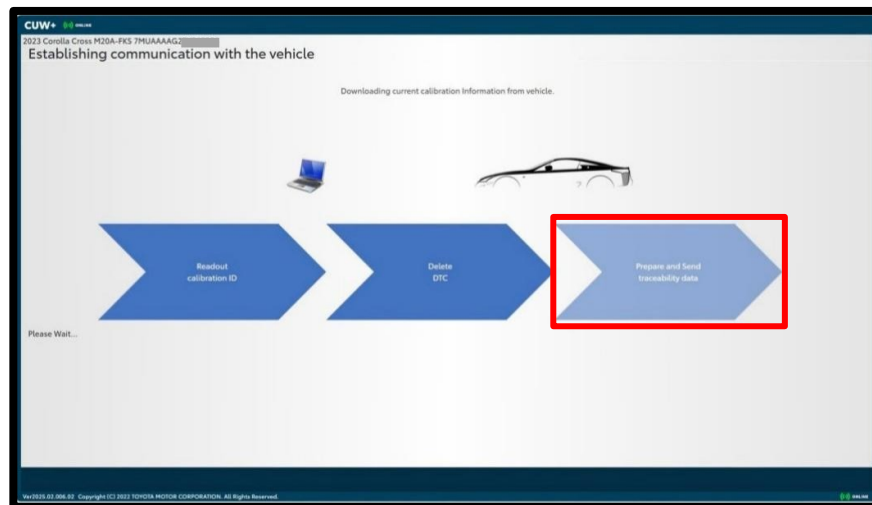
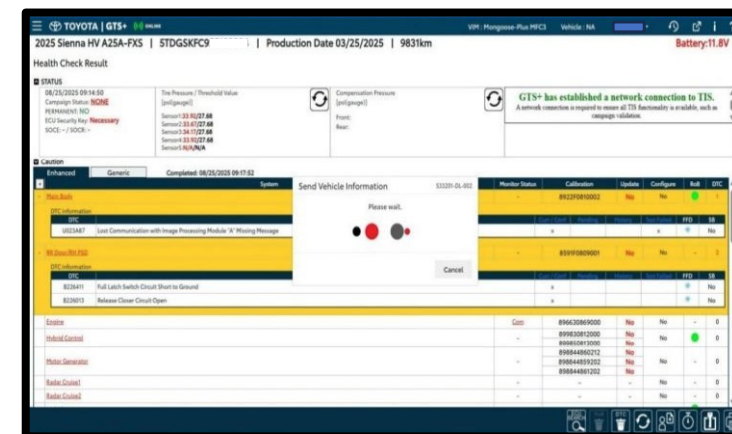
После выполнения перепрограммирования с помощью CUW+, экран не переходит от последнего шага отправки автомобиля на сервер. (Примечание: Ошибка nalu приводит к зависанию экрана, но перепрограммирование завершается, и данные успешно отправляются на сервер).

Если вы заметили эту ошибку, закройте CUW+. После закрытия CUW+ откройте следующий путь в проводнике Windows **"C:\Users\Public\Documents\GTSPlus\VehicleInfo"**. Удалите все данные, которые могут находиться в папке. Если вы не очистите файлы, вы можете столкнуться с ошибкой «Отправить информацию о транспортном средстве» или постоянным всплывающим окном «Отправить информацию о транспортном средстве» при следующей проверке работоспособности.

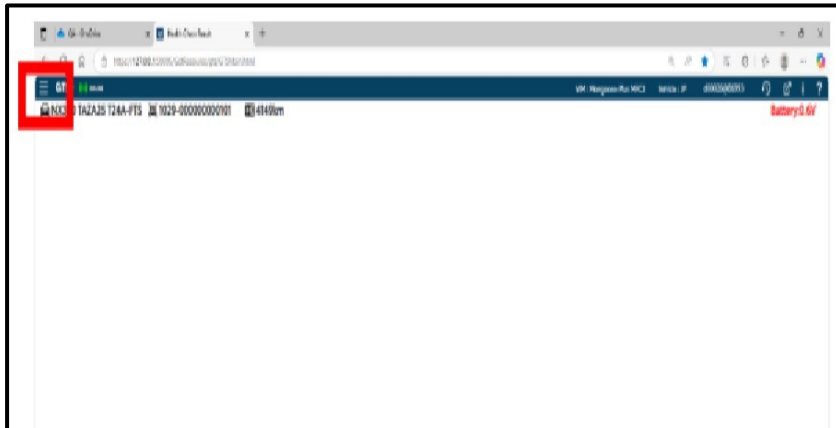
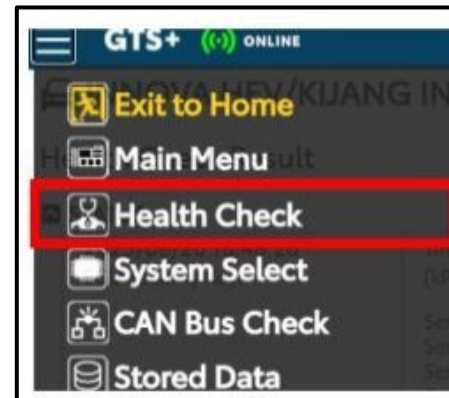
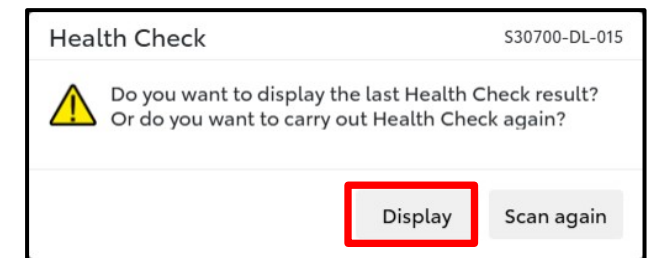
**Выпуск 2 – Пустой экран при конфигурации ЭБУ Затронутые модели Все****Модели**

При замене модулей ABS или управления кузовом и попытке настроить ЭБУ путем выбора «Да» в окне настройки результатов проверки работоспособности, может быть включен экран blank. Пожалуйста, выполните следующие шаги, чтобы правильно настроить ЭБУ.

1. На пустом экране выберите значок  
«Проверка работоспособности»

2. Выберите  
Меню "Гамбургер"

3. Выберите кнопку  
«Дисплей»

4. Select the "ECU Search" button at the bottom of the Health Check results screen

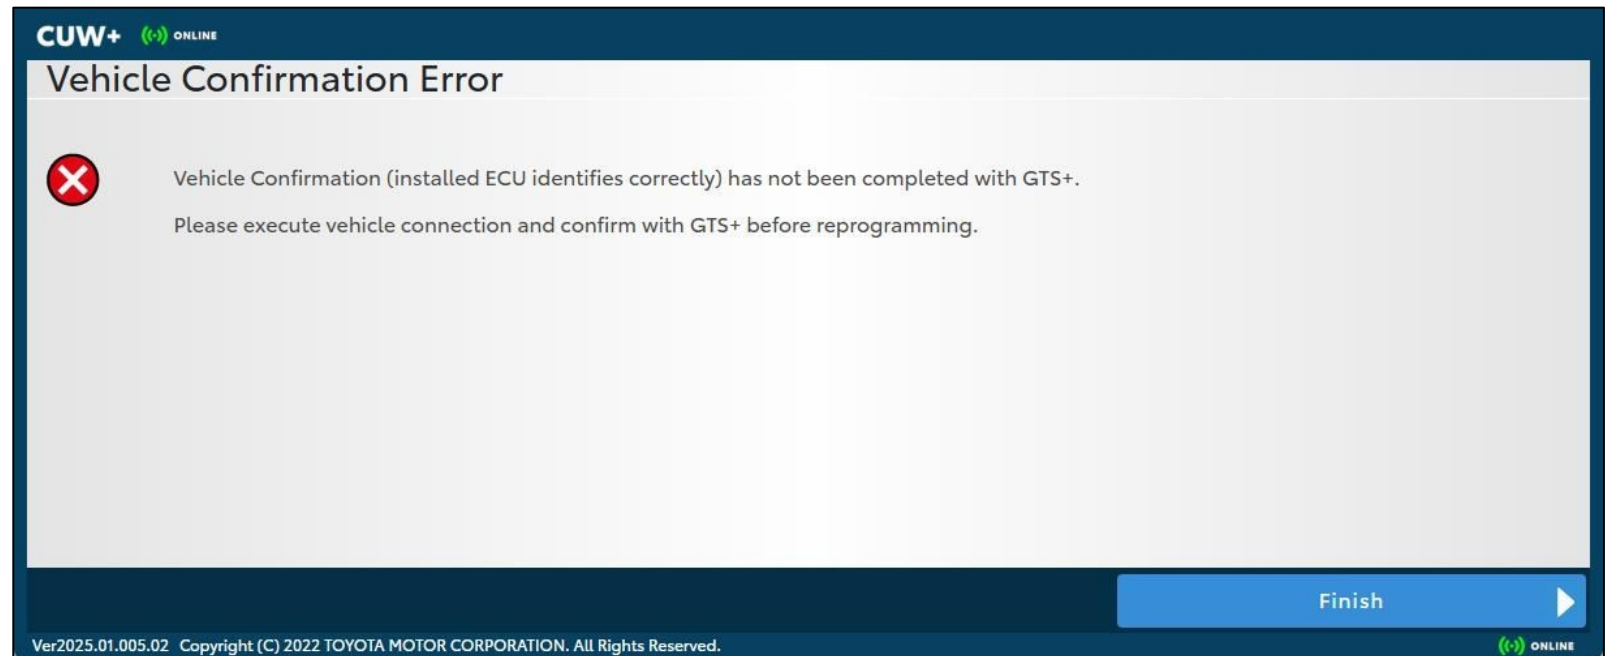
## Проблема 3 – cuw+ Ошибка подтверждения транспортного средства

При запуске CUW+ непосредственно из файла .cuw будет отображаться экран ошибки подтверждения транспортного средства, если сначала не было выполнено подключение автомобиля к GTS+. Сначала выполните подключение автомобиля с помощью GTS+ к перепрограммируемому автомобилю, затем запустите .cuw file.

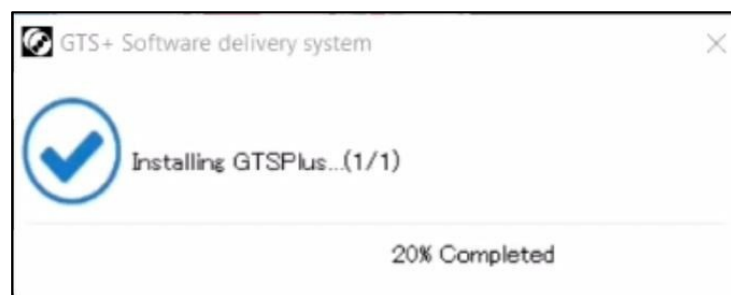
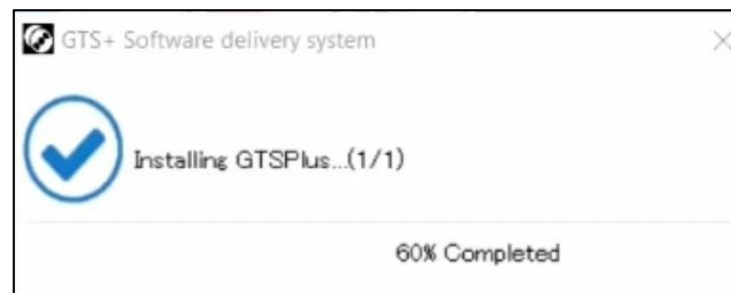
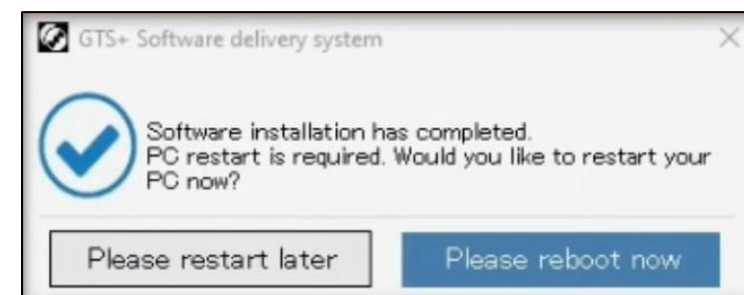
**Проблема 4 - Неточный ход установки**

В процессе установки процент выполнения может показаться неточным, и установка может завершиться до того, как отобразится 100%.

Чтобы предотвратить повреждение программного обеспечения, пожалуйста, не прерывайте работу установщика и дождитесь уведомления о завершении установки.

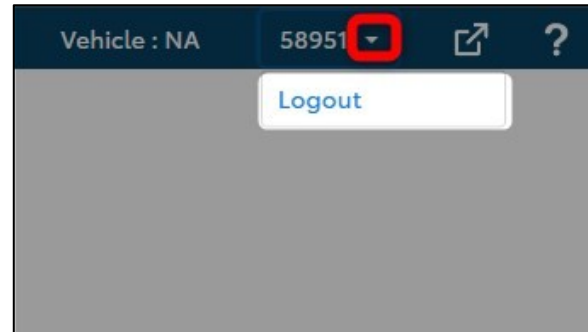
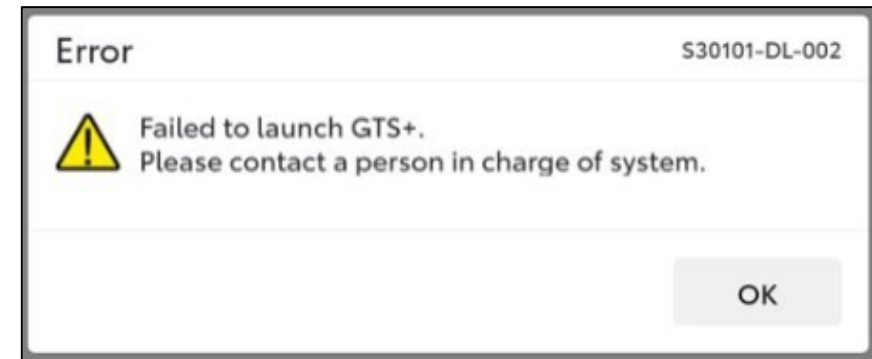
**Проблема 5 - Не удалось запустить сообщение после выхода из системы**

Сообщение об ошибке S30101-DL-002 - Не удалось запустить GTS+, может отображаться при выборе Выход из выпадающего списка пользователя.

Закройте окно браузера и перезапустите GTS+.

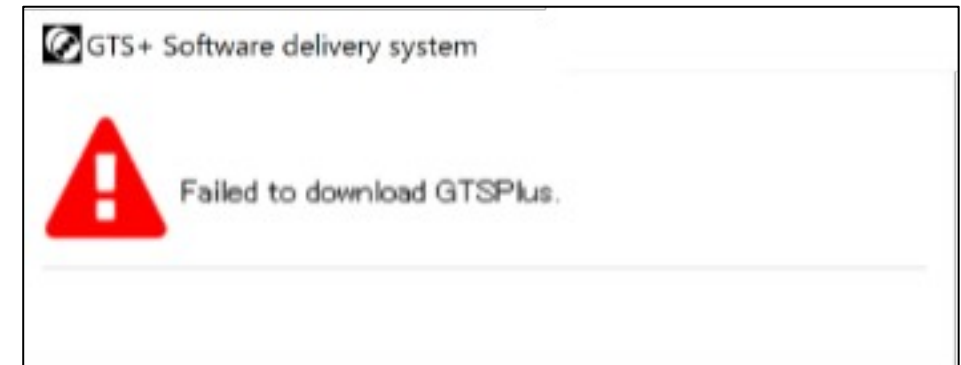
## Проблема 6 – Ошибка обновления Agent Lite «Не удалось загрузить GTSPPlus»

Agent Lite Update для сообщения об ошибке «Не удастся загрузить GTSPPlus» постоянно отображается в правом нижнем углу.

Повторно загрузите и установите Agent Lite со страницы TIS Diagnostics.

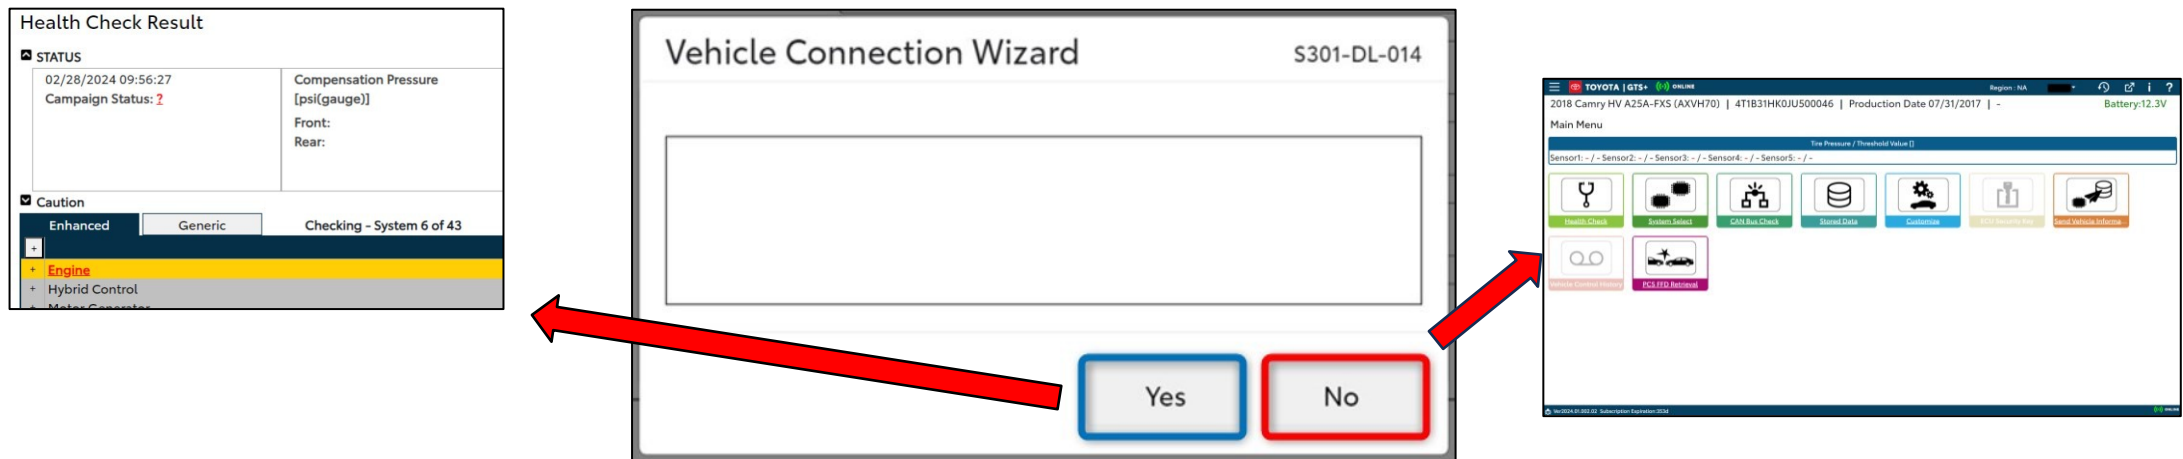
**Выпуск 7** – Пустое поле «Да/Нет» во время подключения к транспортному средству**Затронутые модели**      Все**Обходной путь**      Нажмите «Да», чтобы начать проверку здоровья, «Нет», чтобы продолжить в главном меню

**ПОЖАЛУЙСТА, используйте функцию F12 Error Report, чтобы TMNA могла получать информацию о затронутых автомобилях**

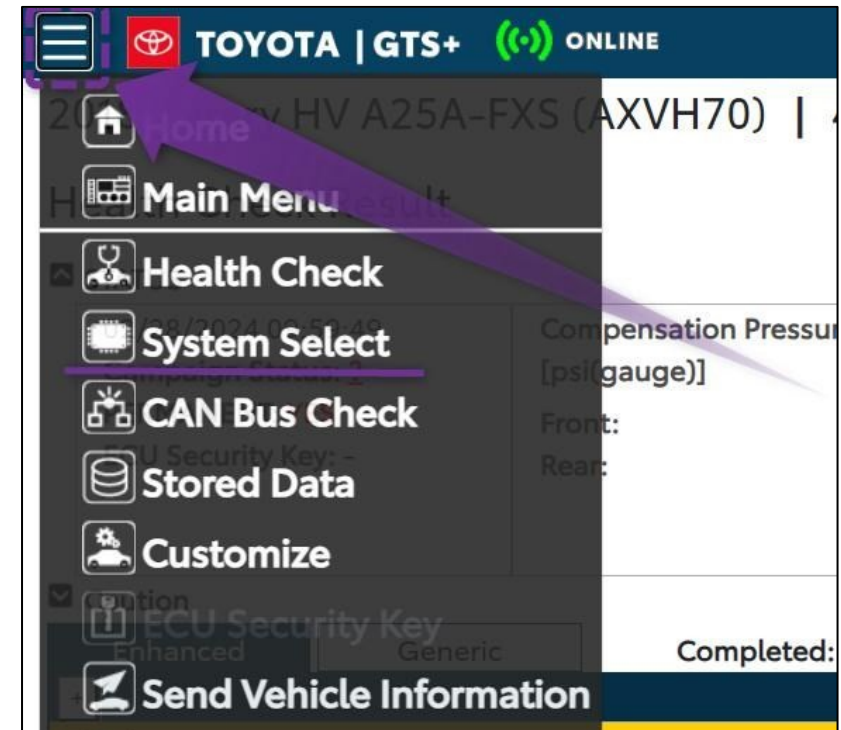
**Выпуск 8 – Выбор функциональности ЭБУ по результатам проверки работоспособности****Затронутые модели Все**

При попытке войти в ЭБУ с экрана результатов проверки работоспособности отображается сохраненная информация о DTC. Чтобы получить данные ЭБУ в реальном времени, следуйте процессу выбора системы

Используйте иконку «гамбургер-меню» для доступа к выбору системы, затем выберите ЭБУ оттуда. (Значок с тремя линиями в правом верхнем углу экрана)

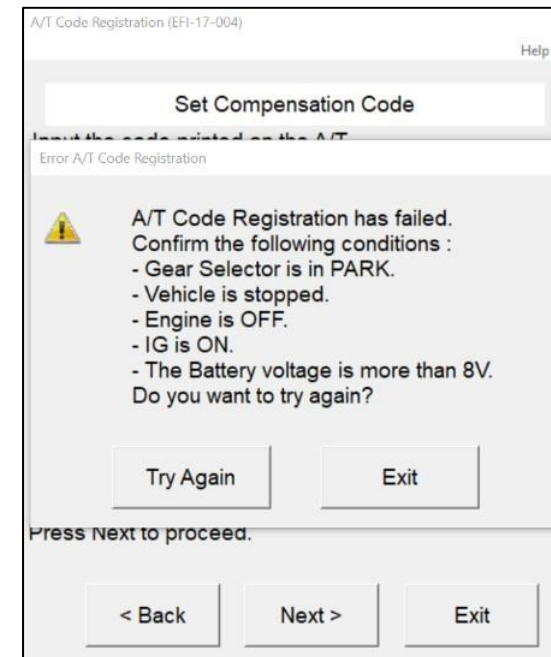
**Выпуск 13 - Lexus ES350 Сбой регистрации А/Т****Затронутые модели Lexus ES350 2019-2025MY**

После замены коробки передач или замены ЭБУ коробки передач инструкция по ремонту инструкции по вводу А/Т кода с помощью утилиты регистрации А/Т Code. Пользователи могут столкнуться с сбоем в работе этой утилиты.

Проверьте предварительные условия и повторите процесс.  
Если повторить процесс не удалось, отправьте отчет об ошибке, нажав клавишу F12 при возникновении ошибки.

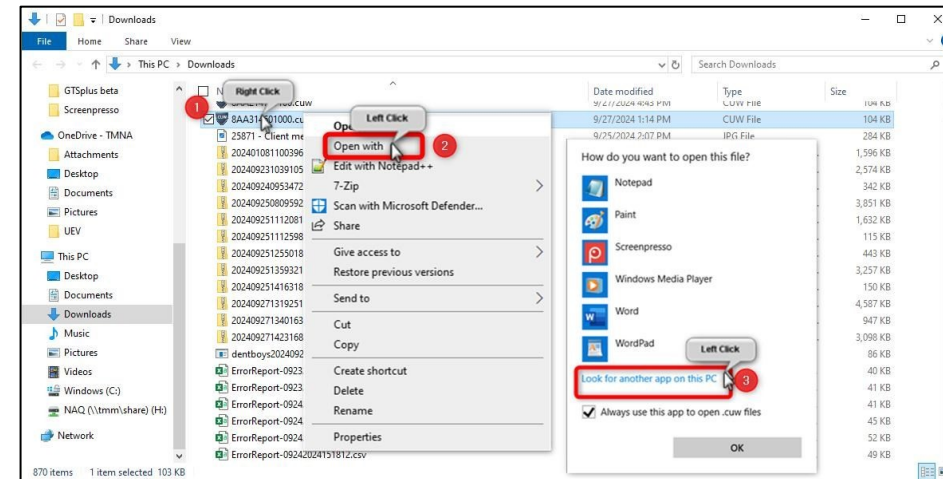
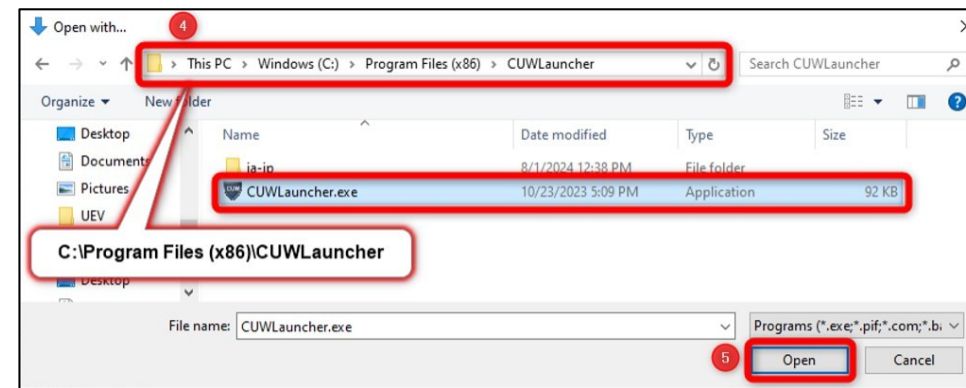
**Проблема 14 - Файлы CUW открываются в CUWC, а не в CUW+**

На ПК, которые ранее использовали устаревшую версию GTS, при запуске CUW может использоваться приложение CUWC по умолчанию.

- 1) Наведите курсор на файл и щелкните правой кнопкой мыши
- 2) Офайл пером с
- 3) Поищите другое приложение на этом ПК
- 4) Установите CUW+ по следующему пути проводника:  
C:\Program Files (x86)\CUWLauncher
- 5) Нажмите "Открыть"

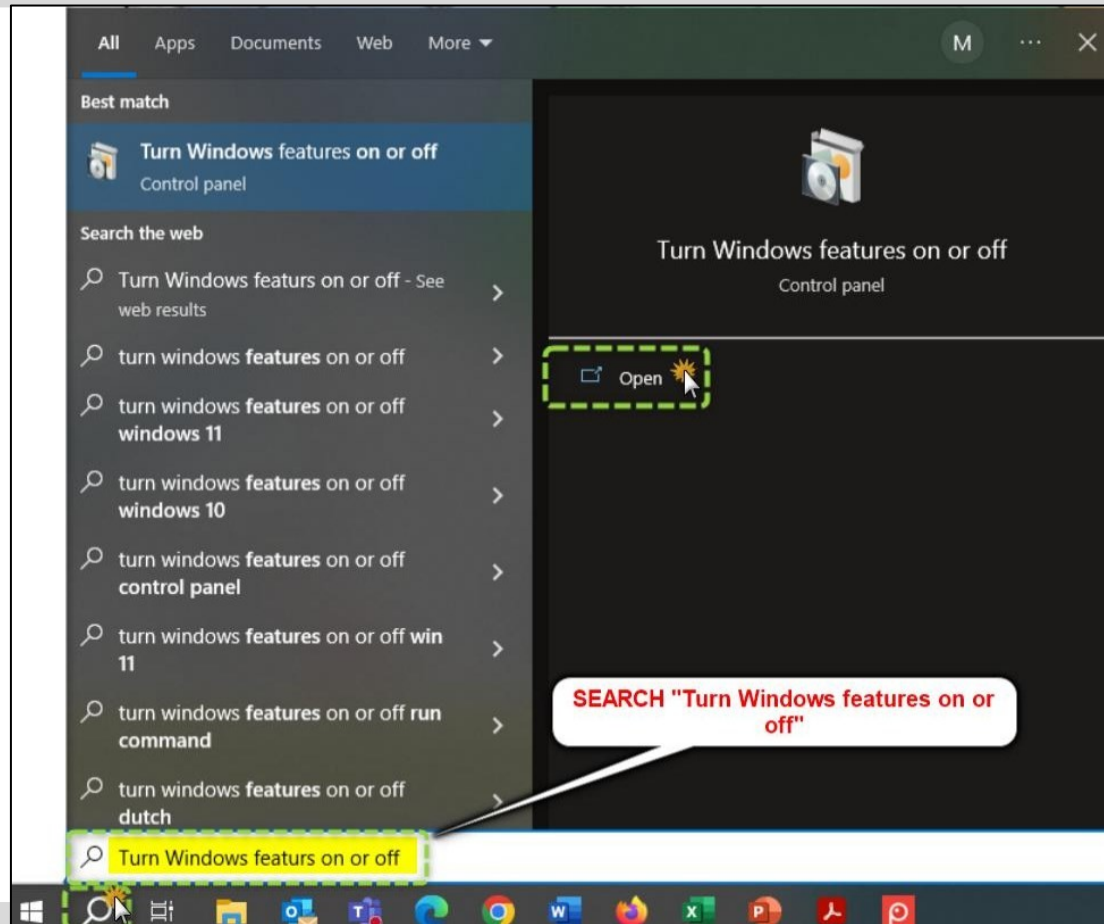
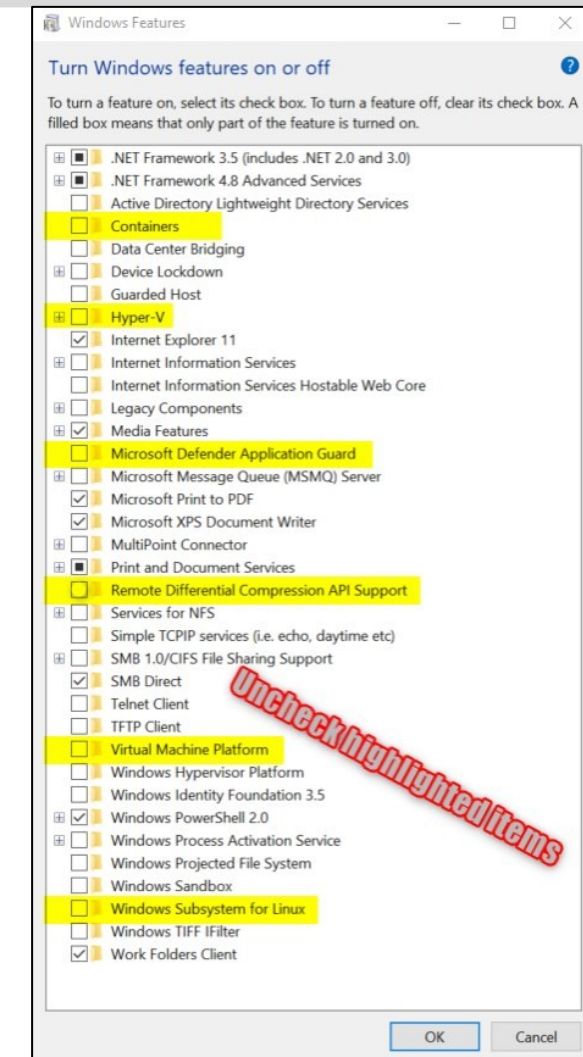
**Выпуск 15 – Проблемы с установкой и обновлением программного обеспечения (2 of 2)**

Пользователь не может запустить подключение к серверу GTS+ с графическим интерфейсом пользователя

**Обходной путь**      1) Windows Search -> Включить или выключить  
функцию Windows

2) Снимите следующие флажки:

- ☐ Гипер-V
- ☐ Виртуальная машина
- Platform ☐ Контейнеры
- ☐ Подсистема Windows для Linux
- ☐ Microsoft Defender Application Guard
- ☐ Поддержка API удаленного дифференциального сжатия

3) Примените изменения -> перезагрузите ПК

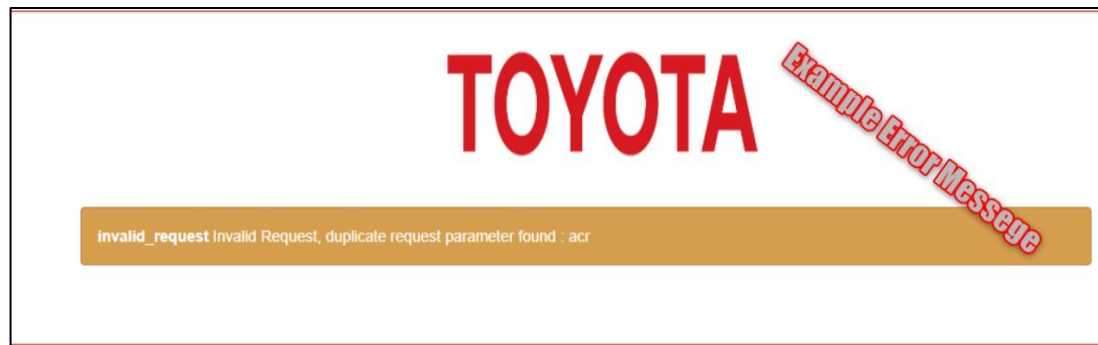
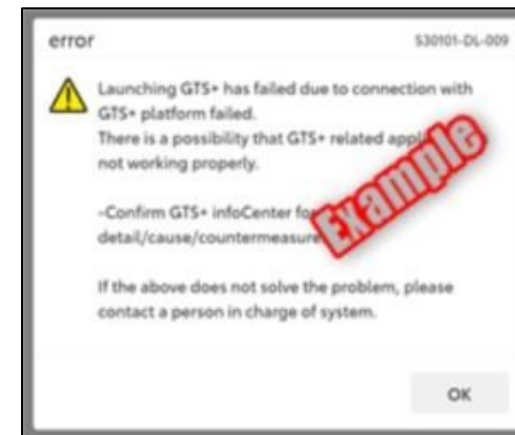
**Выпуск 16 – Проблемы с запуском/входом в GTS+****Затронутые модели**      **Все Модели**

GTS+ Проблемы с запуском или входом в систему, не связанные с ошибкой PF. Для большинства ошибок, возникающих при запуске GTS+, следуйте процедуре wo rkaround (за исключением ошибки "сбойили установление соединения сплатформой [PF]")

**Обходной путь** Убедитесь, что TIS или GTS+ не вошли в систему на нескольких ПК.

Очистите кэш браузера, отключите блокировку всплывающих окон, закройте браузер, снова откройте, после чего GTS+ должен запуститься без проблем.

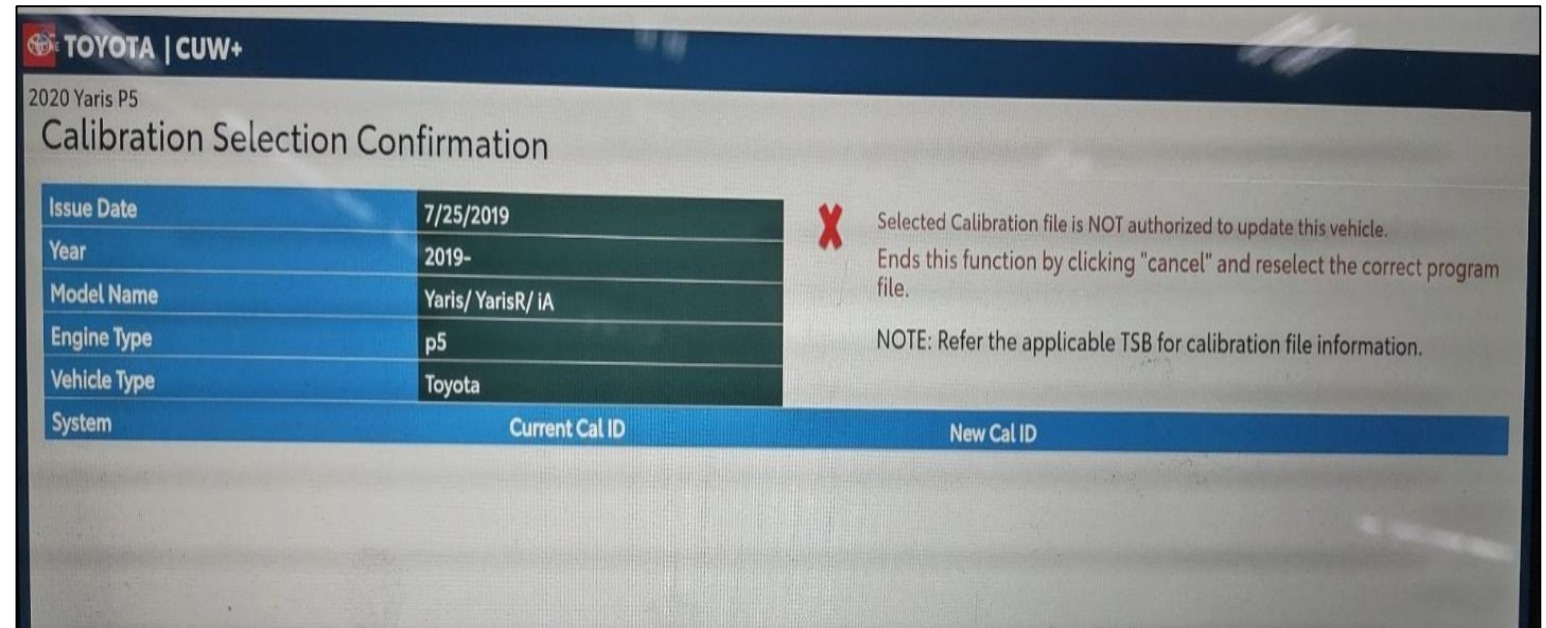
**Фиксированный пункт 2 – Конфигурация Yaris iA PCM/TCM**

Ошибка будет подсчитана в CUW+ при попытке выполнить конфигурацию ЭБУ PCM/TCM после замены ЭБУ на автомобилях Yaris iA.

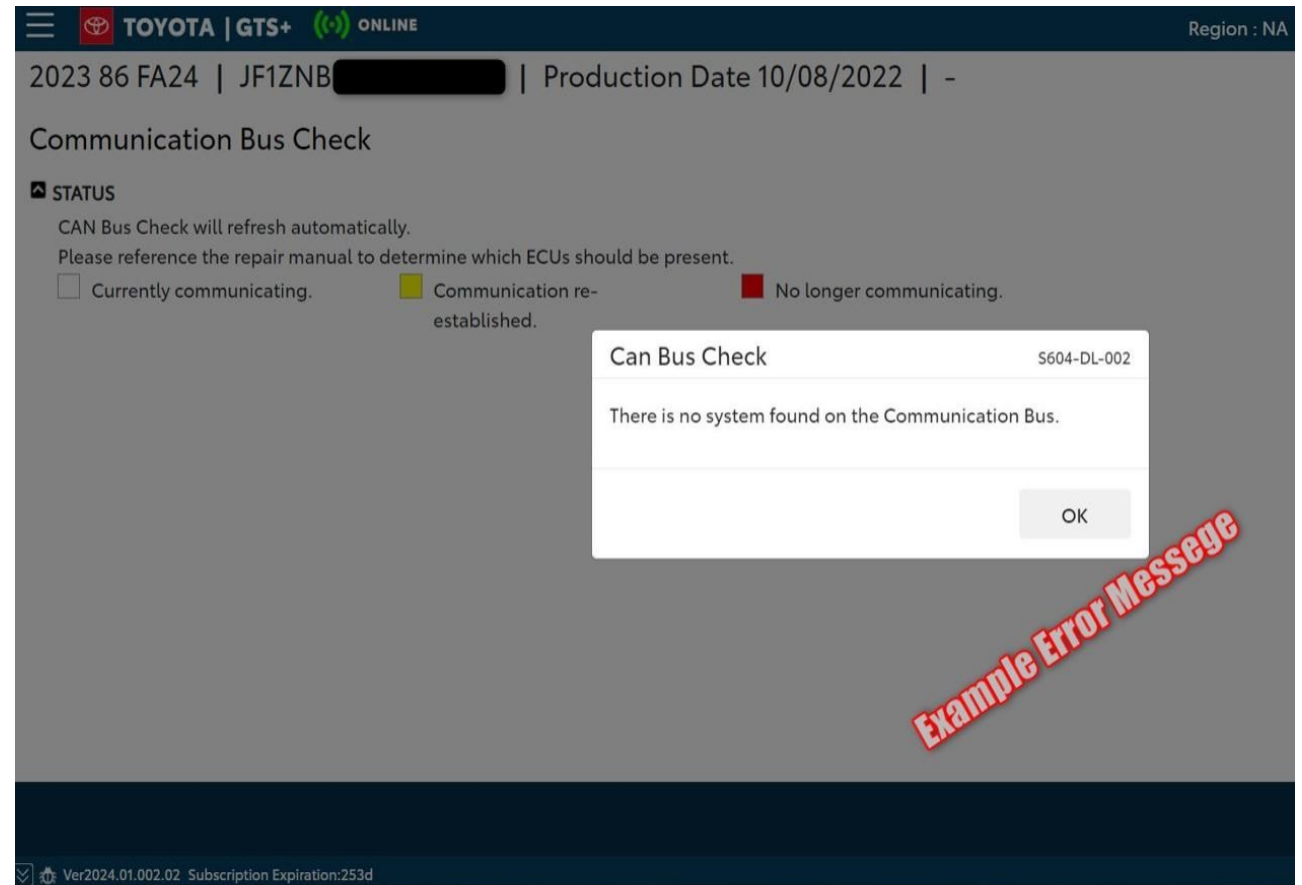
# Исправлен Пункт 3 Проверка шины GR86 CAN недоступна

GTS+ ранее не поддерживал функцию проверки шины CAN в GR86.

Устранено в версии программного обеспечения V2025.01.005.02

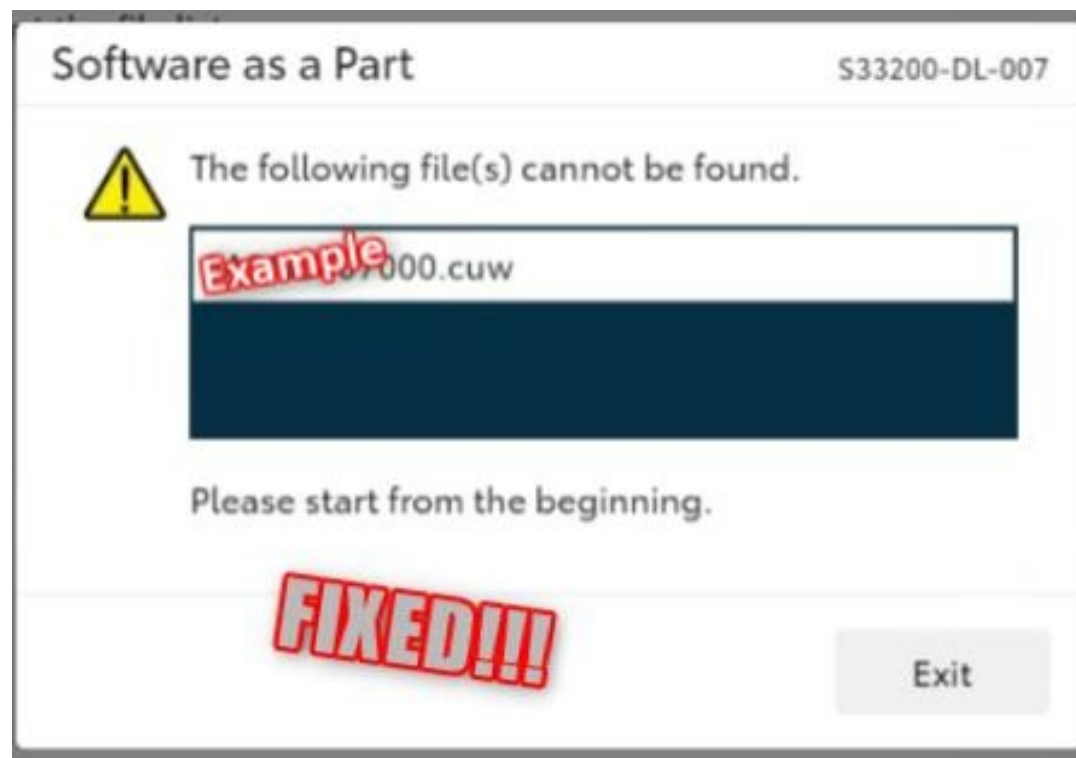
### Исправлен пункт 9 - Ошибка загрузки нескольких пустых файлов ЭБУ

После замены нескольких пустых ЭБУ, или ЭБУ, требующих нескольких филей; В GTS+ может возникать ошибка при попытке получить файлы.

Устранено в версии программного обеспечения 2024.01.002.02

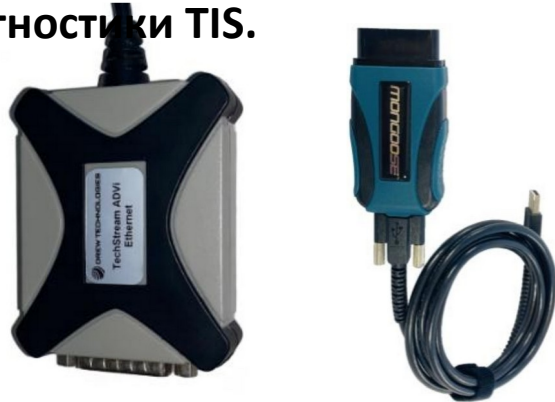
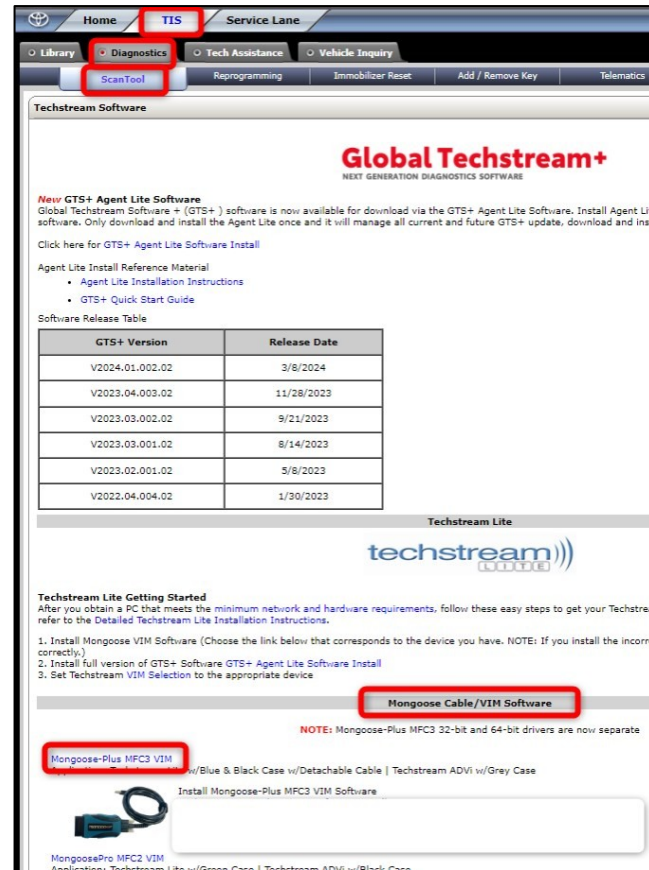
# Исправлен элемент 13 - MFC3 VIM не подключался к устаревшим транспортным средствам

**Затронутые модели Около 1996 года-2009 Toyota, Lexus и Scion.**

Устраните эту проблему, загрузив последнюю версию драйвера MFC3 с вкладки диагностики TIS.

**Версия программного обеспечения MFC3 driver version 1.0.37 release**
