Global Techstream+

Версія 2025.02.006.02 8 Оновлено/27/25

ВІДОМІ ПОМИЛКИ

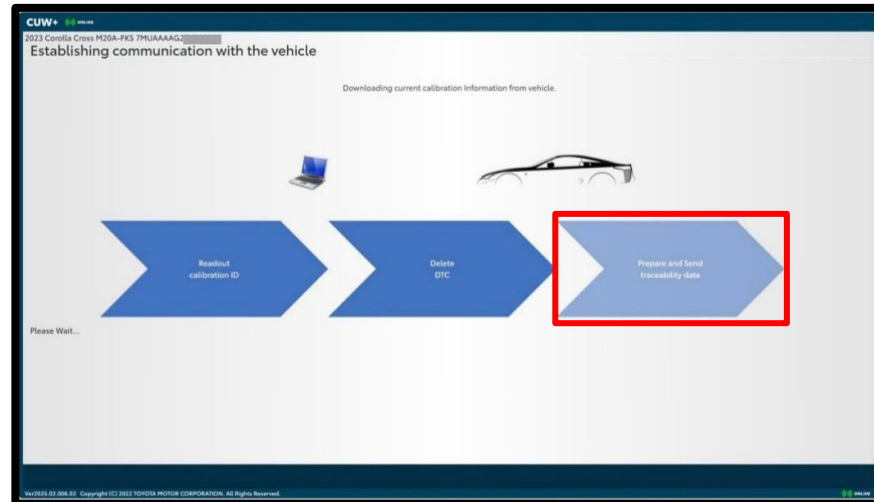
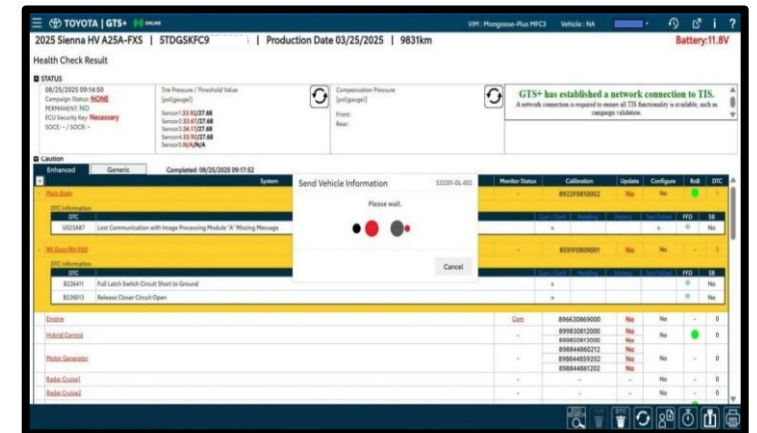
Проблема 1 – CUW+ не переходить з «Підготовка та надсилання даних простежуваності» Моделі, яких це стосується Всі моделі

Після виконання перепрограмування за допомогою CUW+ екран не стрибає з останнього кроку відправки автомобіля на сервер. (Примітка: помилка на кнопці призводить до зависання екрана, але перепрограмування завершено і дані успішно відправлені на сервер).

Якщо Ви помітили Цей Помилка, закрити CUW+. Після закриття CUW+ відкрийте Наступний шлях до Провідник Windows »**C:\Користувачі\Публічні\Документи\GTSPlus\VehicleInfo**". Видалити всі дані Що Можете бути в Папку. Якщо ви цього не робите Очистіть свої файли, Ти може зіткнутися Помилка «Надіслати Інформація про Транспортного засобу» або постійним Спливаюче вікно "Надішліть інформацію про транспорт засобів" з Наступна перевірка стану здоров'я.

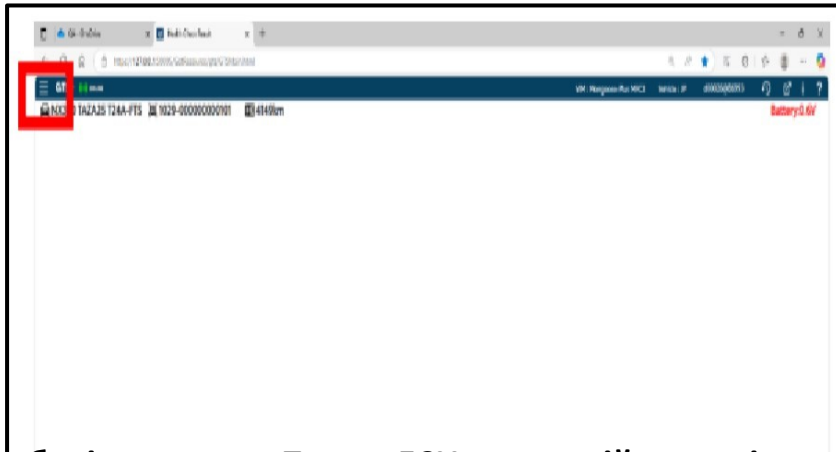
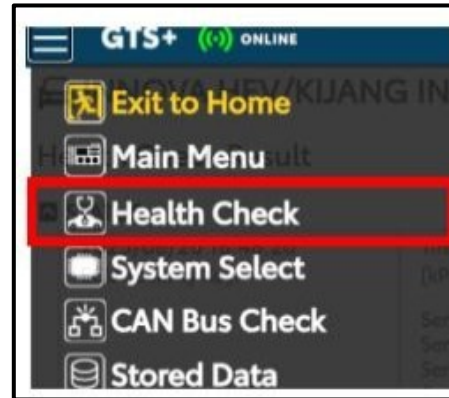
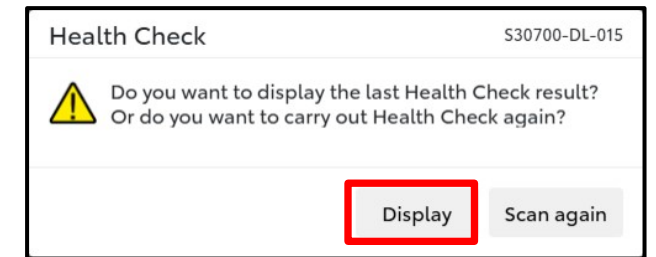
Випуск 2 – Порожній екран при налаштуванні Моделі, на які впливає ECU**Увесь Модель**

Під час заміни модулів керування ABS або корпусом і спроби відрегулювати ECU шляхом вибору «Так» у вікні налаштування результатів тесту на стан може бути активований порожній екран. Будь ласка, дотримуйтесь наведених нижче кроків, щоб правильно встановити ECU .

1. На порожньому екрані виберіть «Працездатності»

2. Виберіть «Перевірка Гамбургерное меню

3. Виберіть кнопку «Дисплей»

4. Виберіть кнопку «Пошук ECU» у нижній частині екрана результатів Health Check

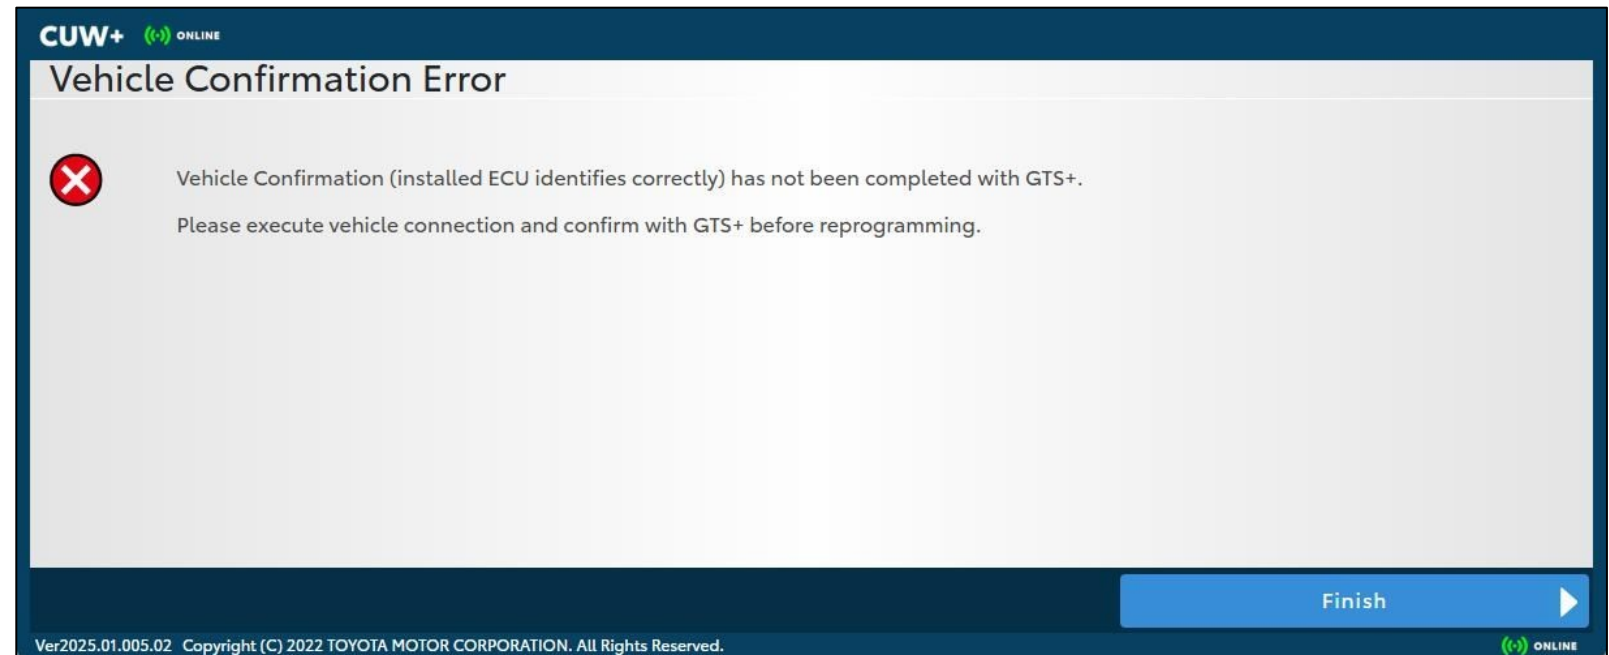
Проблема 3 – Помилка підтвердження транспортного засобу CUW+

При запуску CUW+ безпосередньо з файлу .cuw буде відобразитися екран підтвердження помилки транспортного засобу, якщо автомобіль спочатку не був підключений до GTS+.

Спочатку підключіть автомобіль до GTS+ до перепрограмованого автомобіля, а потім запусіть .cuw f ile.

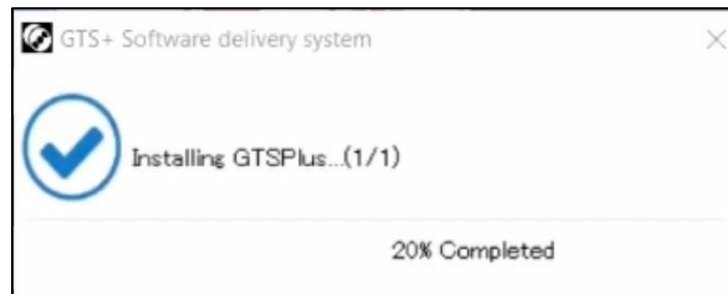
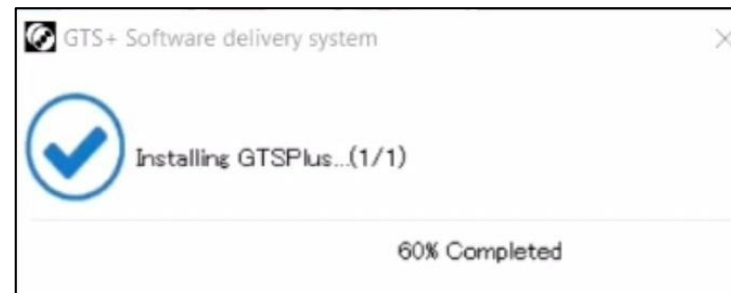
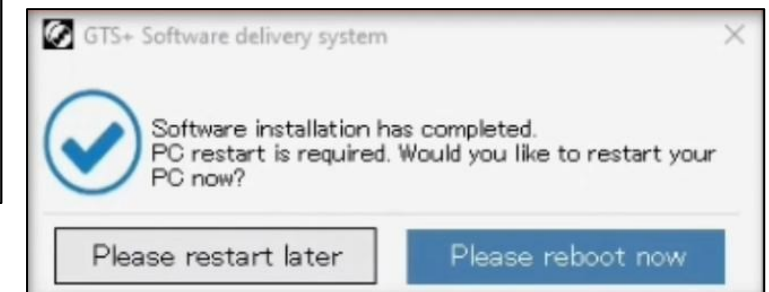
Проблема 4 - Неточний хід установки

Під час процесу інсталяції відсоток завершення може здаватися неточним, а інсталяція може завершитися до того, як відобразиться 100%.

Щоб запобігти пошкодженню програмного забезпечення, не переривайте роботу інсталлятора та дочекайтеся повідомлення про завершення інсталяції.

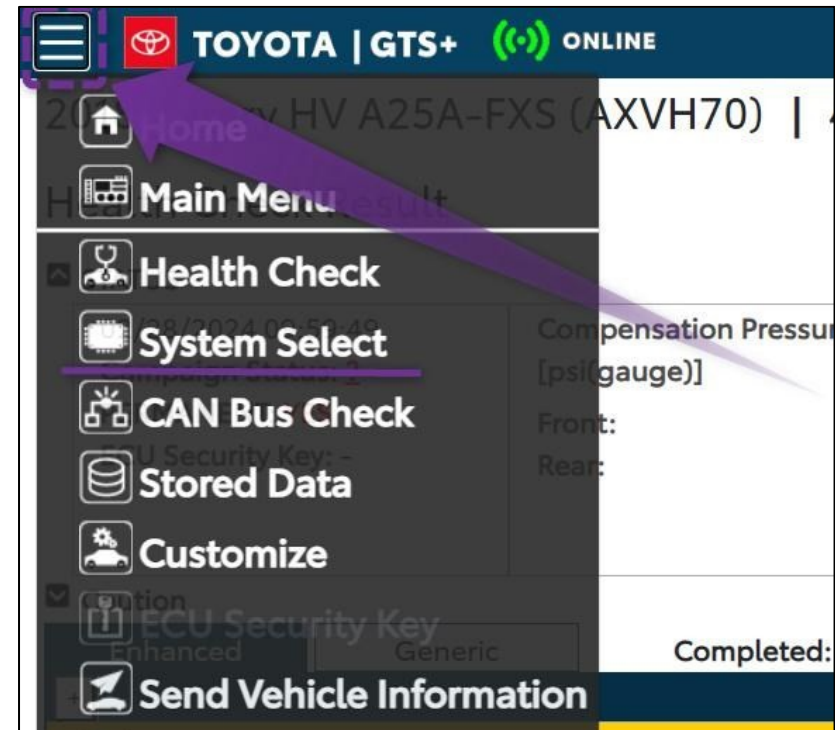
Реліз 8 – Підбір функціоналу ЕБУ за результатами перевірки працездатності

Під час спроби входу в ЕБУ з екрана результатів перевірки працездатності відображається збережена інформація про коди несправності. Щоб отримувати дані ЕСУ в режимі реального часу, дотримуйтесь процесу вибору системи

Використовуйте піктограму меню-гамбургера, щоб отримати доступ до вибору системи, а потім виберіть ЕСУ звідти. (Іконка з трьома лініями у верхньому правому куті екрану)

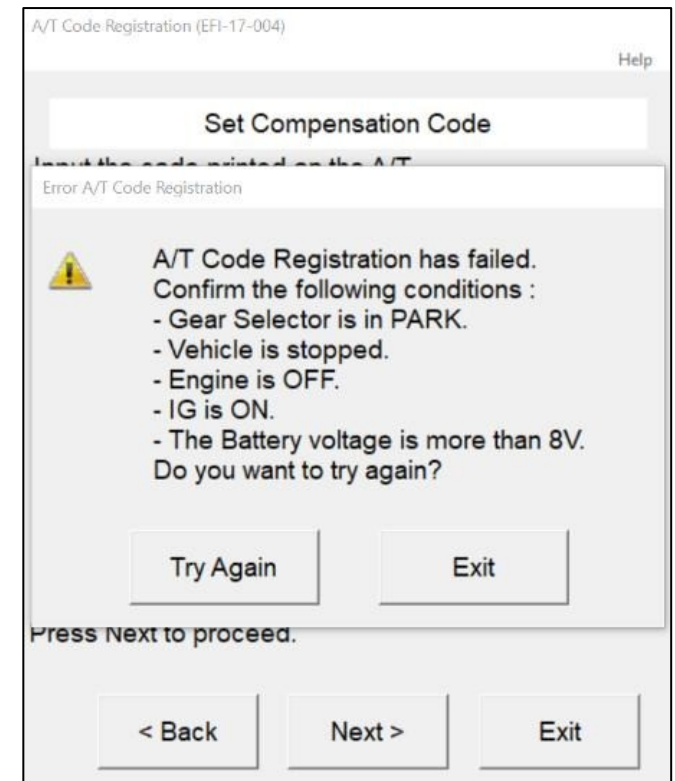
Випуск 13 - Помилка реєстрації Lexus ES350 А/Т**Моделі, яких це стосується** Lexus ES350 2019 року-2025МІЙ

Після заміни коробки передач або заміни ЕБУ коробки передач інструкція по ремонту введення А/Т коду за допомогою утиліти реєстрації А/Т Code. Користувачі можуть зіткнутися зі збоєм у роботі цієї утиліти.

Перевірте передумови та повторіть процес.
Якщо повторна спроба не вдалася, надішліть звіт про помилку, натиснувши F12 при виникненні помилки.

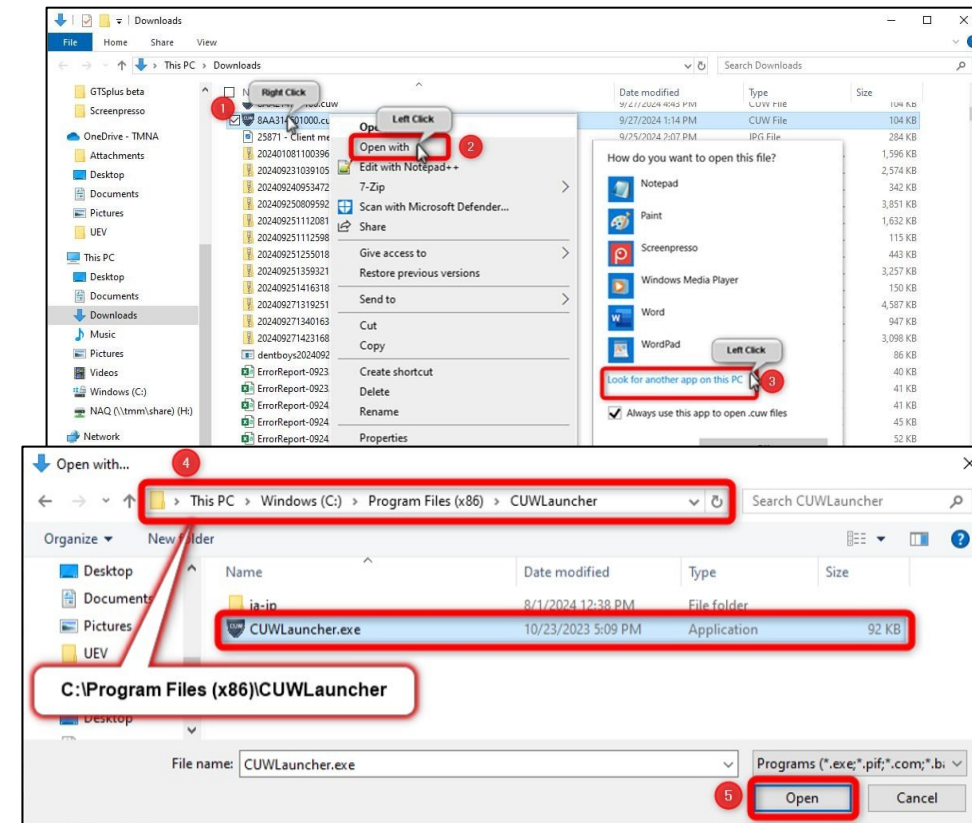
Проблема 14 – файли CUW Свідкриваються в CUWC замість CUW+

На ПК, які раніше використовували старішу версію GTS, під час запуску CUW можна використовувати програму CUWC за замовчуванням.

- 1) Наведіть курсор на файл і клацніть правою кнопкою миші
- 2) О файлу з файлу
- 3) Знайдіть іншу програму на цьому ПК
- 4) Встановіть CUW+ на наступному шляху провідника:
C:\Program Files (x86)\CUWLauncher
- 5) Натисніть "Відкрити"

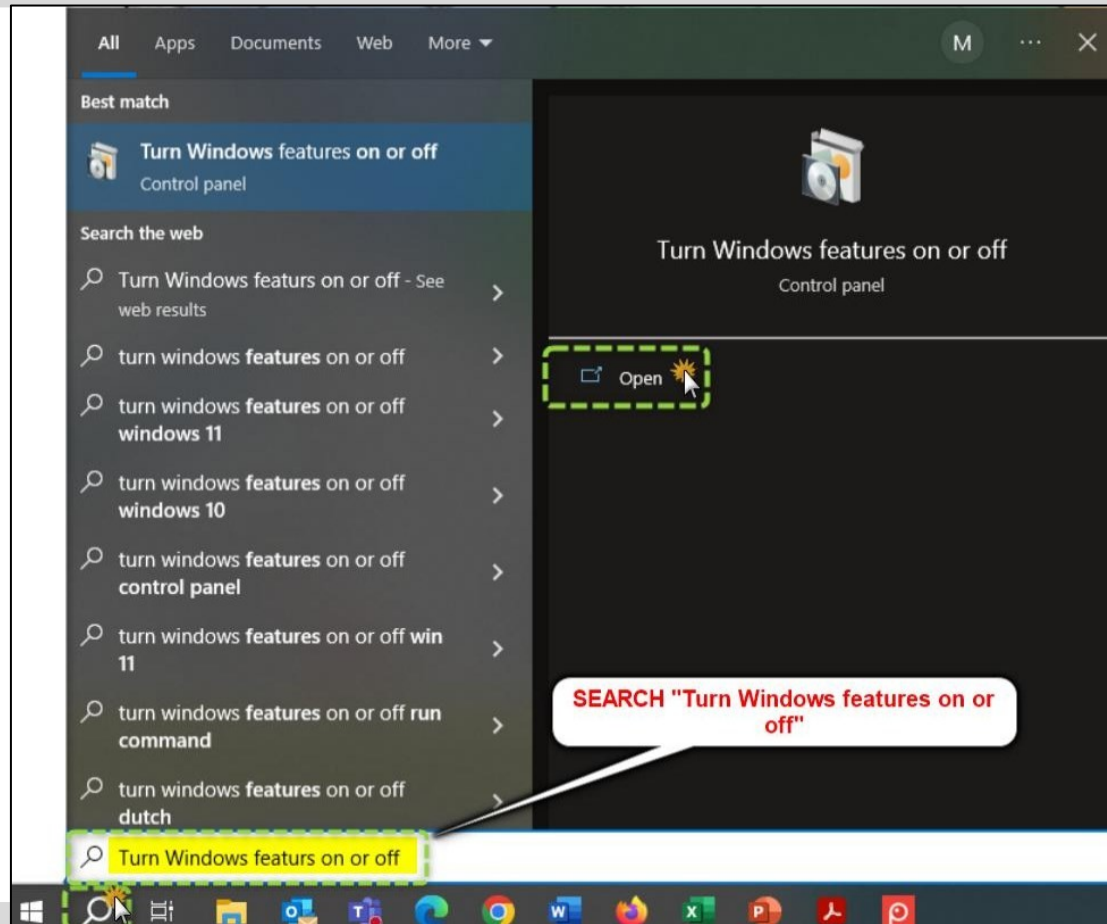
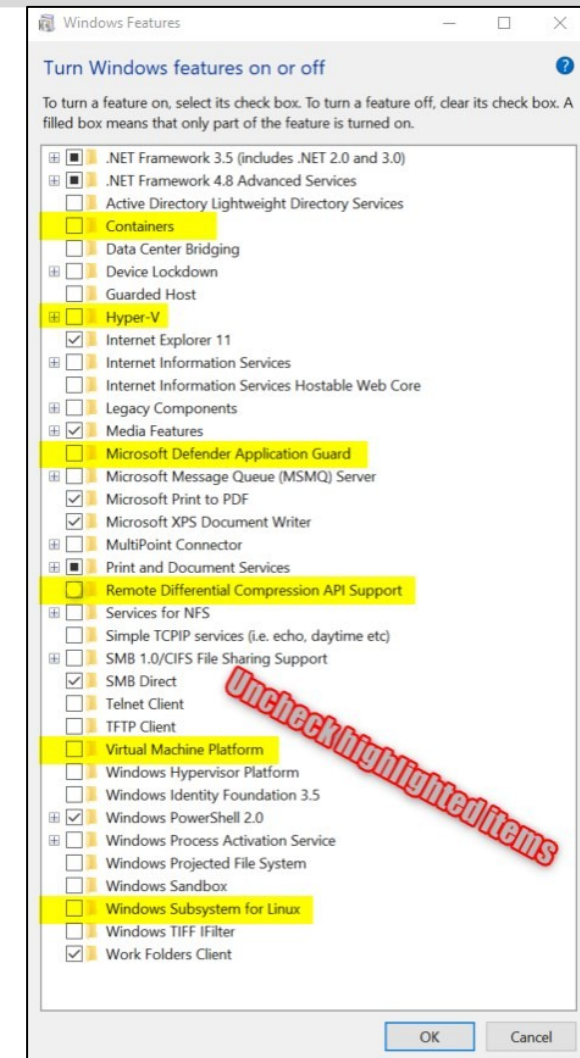
Випуск 15 – Проблеми з інсталяцією та оновленням програмного забезпечення (2 пф 2)

Користувач не може розпочати підключення до сервера GTS+ за допомогою графічного інтерфейсу

Унікаюча лінія 1) Windows Search -> Увімкнути або вимкнути функцію Windows

2) Зніміть такі прапорці:

- Гіпер-В
- Віртуальна машина
п л а т ф о р м и
- Контейнери
- Підсистема Windows для Linux
- Microsoft Defender Application Guard
- Підтримка API віддаленого диференціального стиснення

3) Застосовуємо зміни -> перезавантажуємо ПК

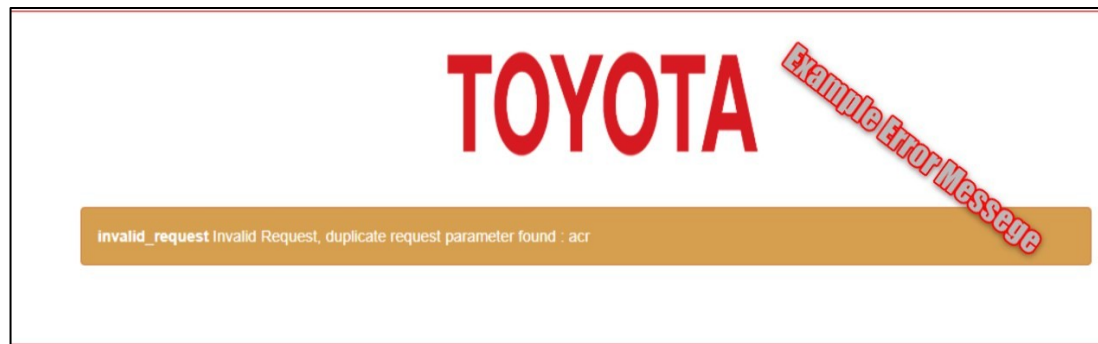
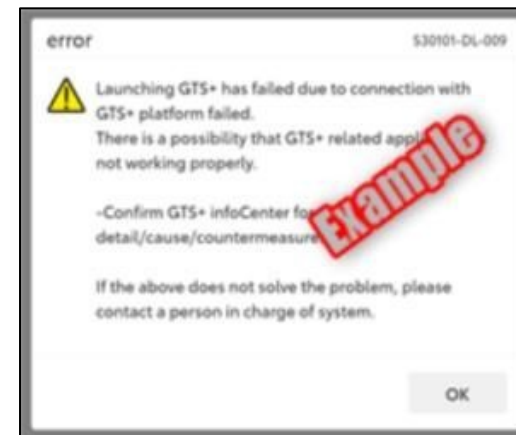
Проблема 16 – Проблеми із запуском/входом у GTS+**Моделі, яких це стосується** Увесь Модель

GTS+ Проблеми із запуском або входом, не пов'язані з помилкою PF. Для більшості помилок, що виникають під час запуску GTS+, дотримуйтесь процедури wo rkaround (крім помилки «не вдалося встановити з'єднання з платформою [PF]»)

Спосіб вирішення : переконайтеся, що TIS або GTS+ не ввійшли в систему на кількох ПК.

Очистіть кеш браузера, вимкніть блокувальник спливаючих вікон, закрийте браузер, відкрийте його знову, і тоді GTS+ повинен запуститися без проблем.

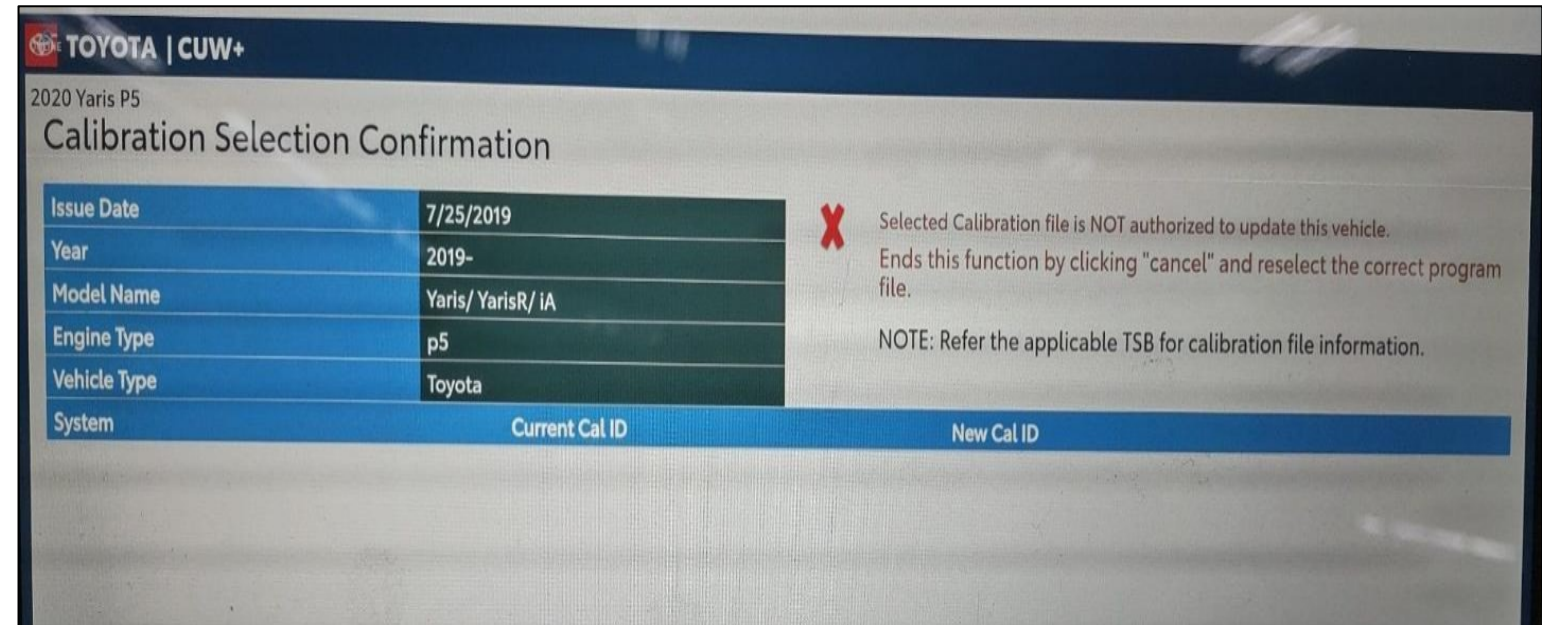
Фіксована точка 2 – конфігурація Yaris iA PCM/TCM

Помилка буде зарахована в CUW+ при спробі виконати конфігурацію PCM/TCM ECU після заміни ECU на автомобілях Yaris iA.

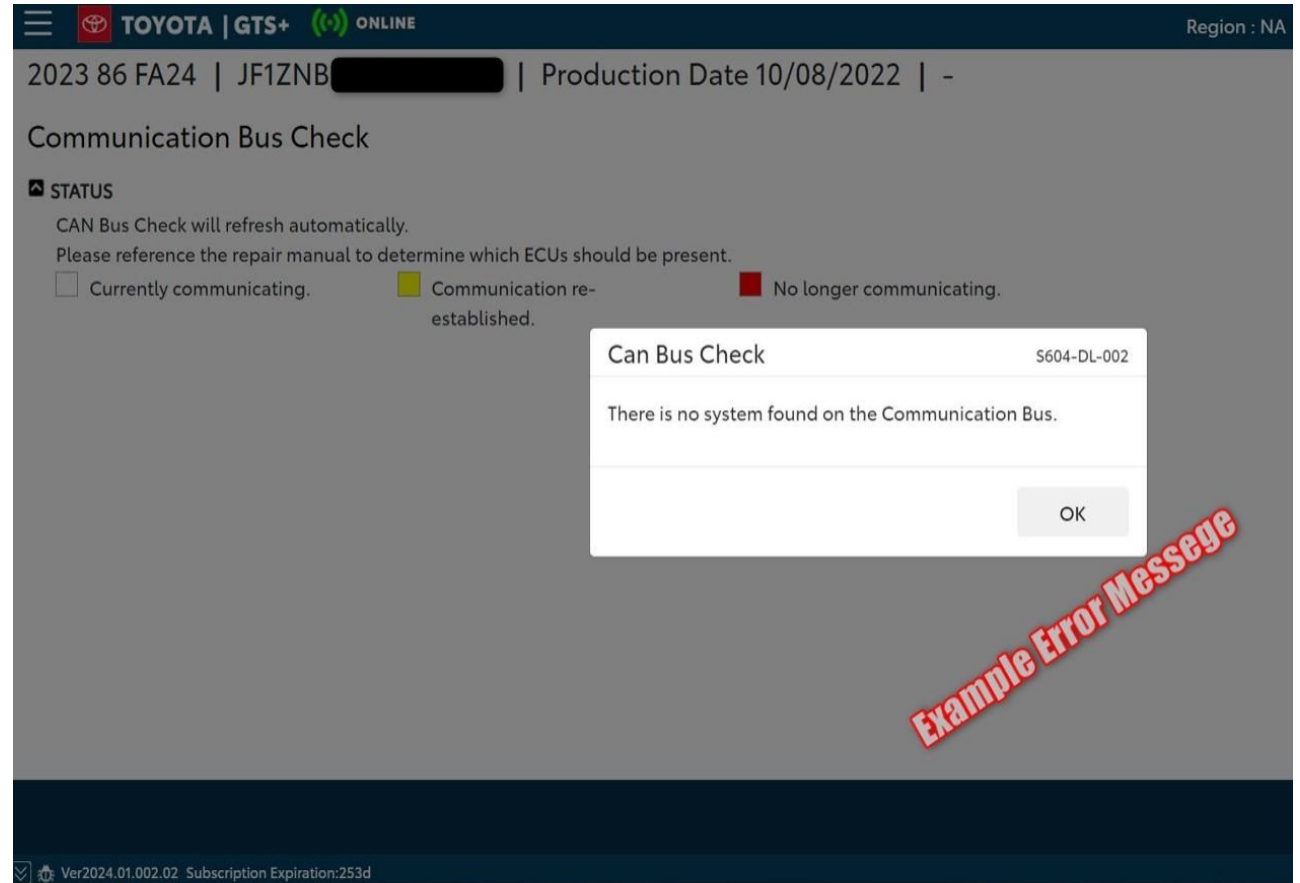
Виправте пункт 3: перевірка шини GR86 CAN недоступна

Раніше GTS+ не підтримував функцію тестування CAN-шини в GR86.

Виправлено у версії програмного забезпечення V2025.01.005.02

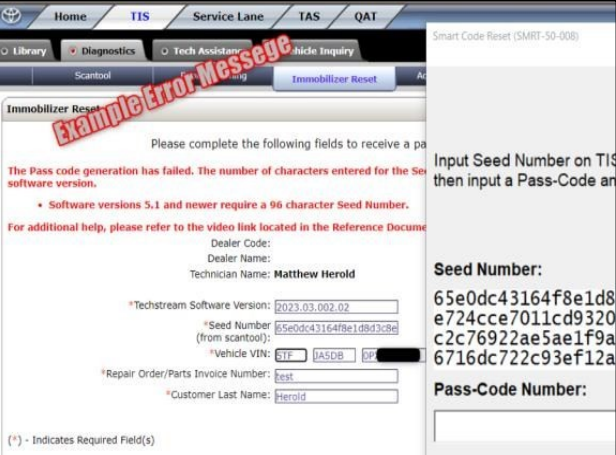
Помилка генерації пароля іммобілайзера
Ця аномалія пов'язана з тим, що комп'ютери користувачів не генерують 96-значний seed-код, який розпізнає TIS. Проблема, схоже, не була пов'язана з логіном або VIN-кодом.
Зараз він працює за планом.

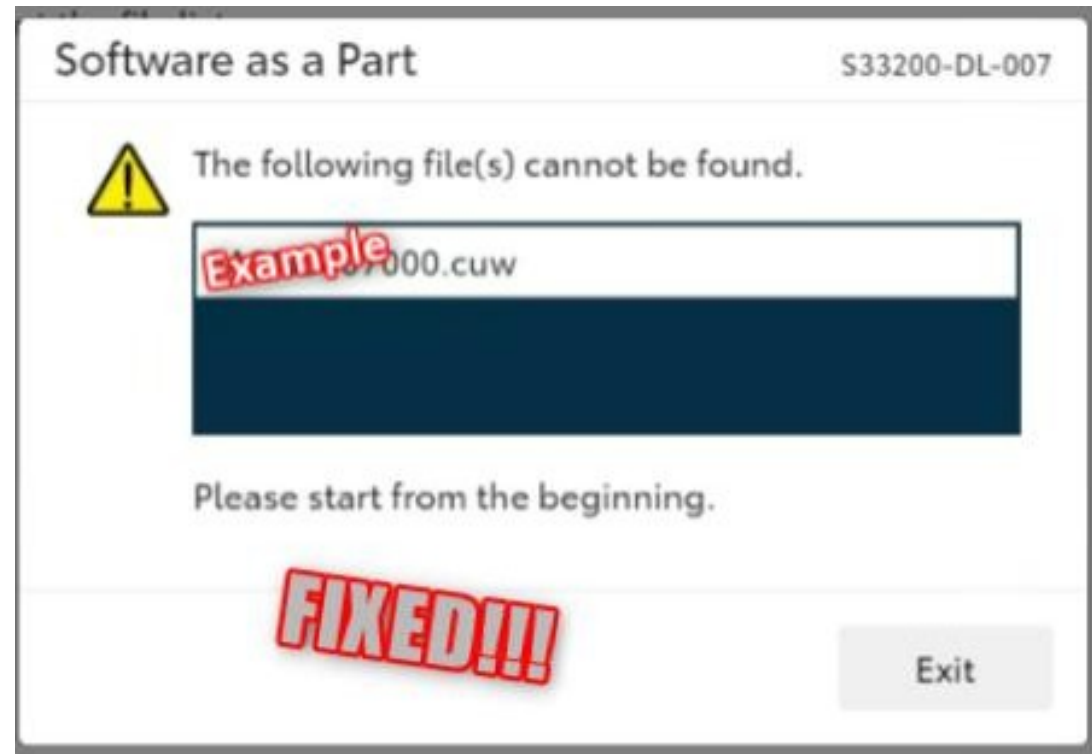
Виправлено пункт 9 - Помилка завантаження декількох порожніх файлів ECU

Після заміни кількох порожніх ECU або ECU, які вимагають кількох галтелей; GTS+ може зіткнутися з помилкою при спробі відновити файли.

Виправлено у версії програмного забезпечення 2024.01.002.02
