Итак, два сабжа Nissan: Cefiro 2.5Excima 2000 г.в. (пробег 116 тыс. км) и Cefiro 2.5Touring 1999 г.в. (98 тыс. км), которые объединяют то, что на обеих машинах используется (установлен) двигатель с системой непосредственного впрыска (Direct Injection) VQ25 DDи как выяснилось потом, общая неисправность.

<b>High-Pressure Fuel</b>	l Pump of Nissan
---------------------------	------------------

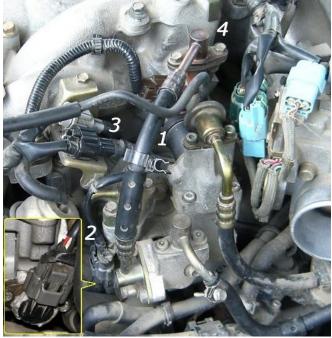
Напомню, хотя максимальное давление насоса составляет примерно 12 МПа, но реальное давление в топливной рейке обычно меньше (6.5-7 МПа) и зависит от режима работы двигателя. Для регулировки и поддержания давления в насосе установлен регулятор, который управляется ЕСМ импульсами напряжения изменяемой скважности. Применение такого способа управления позволяет добиться точного поддержания значения давления в соответствии с эксплуатационными условиями и быстрой реакции системы при необходимости изменения. Суть состоит в том, что изменяется соотношение между временем отрытого и закрытого состояний клапана, то есть изменяется среднее время, в течение которого сбрасывается давление в топливной системе. На рисунке пример осциллограммы напряжения.

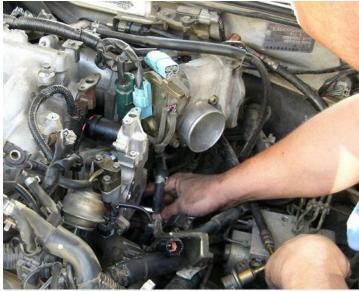
Дальнейшее «вскрытие» ответило на многие вопросы. Первое, на что обратило внимание после демонтажа насосов это то, что вал одного из них было невозможно провернуть руками, вал второго (машины, которая могла еще перемещаться), вращался только при прикладывании значительного

усилия. На следующих фотографиях показан торец распредвала, с помощью которого осуществляется привод ТНВД (слева) и фрагмент процесса установки нового насоса.

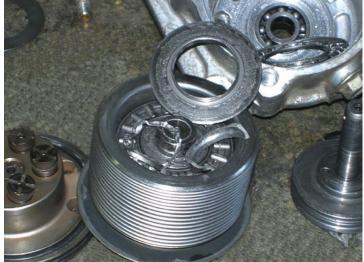
Предлагаю взглянуть на фотографии наиболее характерных мест «внутренностей» насоса, но

предупреждаю, что фото не для слабонервных.

После снятия и разборки переда глазами предстала картина полной «разрухи»: опорные роликовые подшипники изношены «донельзя», обойма шарикоподшипника разрушена и главное, металлическая гофрирующая полость изношена до дыр, причем в прямом смысле этого слова (фото гофр обоих насосов). Кроме этого, во всех внутренних полостях насоса и топливной магистрали находились «продукты» износа: металлическая стружка и порошок.

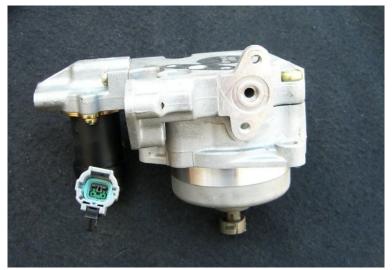
На фото внутренности ТНВД, которые дают представление о его внутреннем устройстве. Все достаточно банально, так как насосы похожей конструкции используются в компрессорах

автомобильных кондиционеров воздуха.
