Катализаторы и способы их проверки

Обязательным требованием современных систем самодиагностики OBDII, JOBD, EOBD является проверка состояния этого устройства. В данной статье описаны методики проверки эффективности каталитического преобразователя выхлопных газов автомобилем

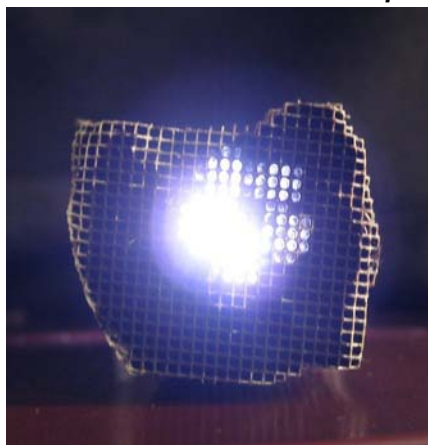
(Фото фрагмент катализатора «на просвет»).

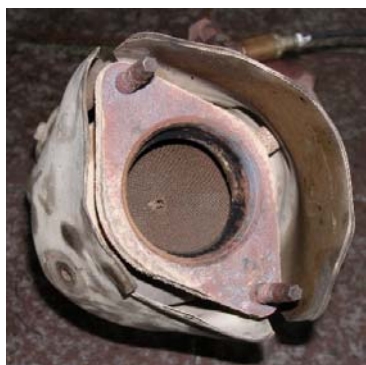
пропускной способности катализатора (Фото – внешний вид катализатора). Суть этого явления заключается в том, что из-за значительного ухудшения вентиляции цилиндров двигатель не в состоянии «глотнуть» должную порцию воздуха. То есть часть выхлопных газов остается в цилиндрах и не позволяет осуществить полноценное наполнение новым зарядом воздушно-топливной смеси.

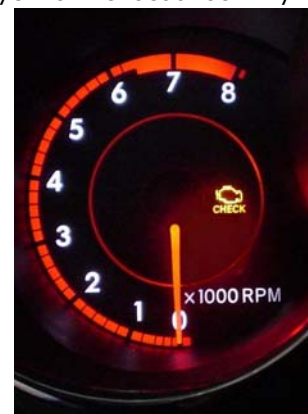
Неисправный катализатор может быть и причиной других проблем. На этой фотографии (слева) фрагмент катализатора Nissan Maxima 2004 года выпуска с двигателем 3.5 л. При пробеге 480 км его (Фото

- фрагмент неисправного катализатора) разрушение стало причиной "кончины" двигателя ("рука друга").

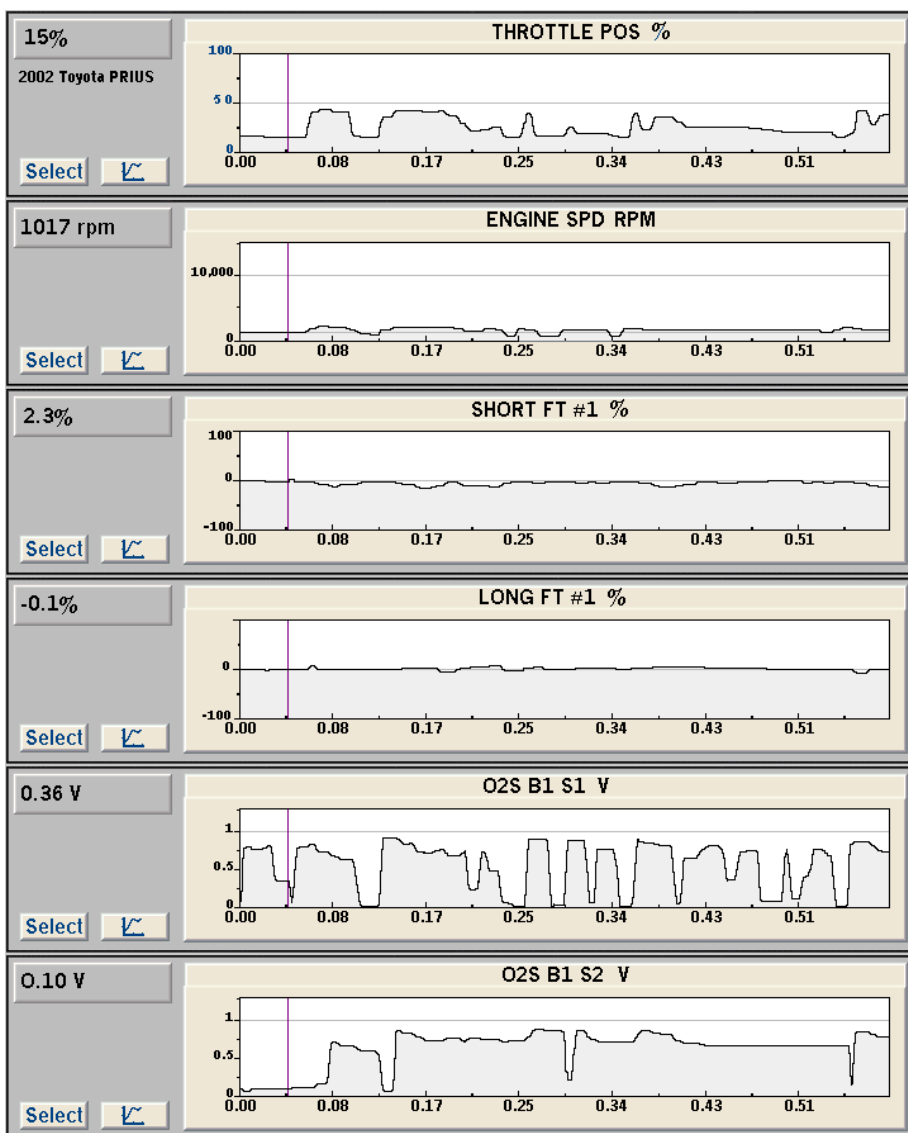
этом рисунке (*Screen Save of Live Data*) в качестве примера представлены результаты проверки части параметров инжекторной системы бензинового двигателя автомобиля Toyota Prius 2004 года выпуска. Проверка проведена при различных режимах. Обращает на себя полная исправность и практически идеальное состояние катализатора.

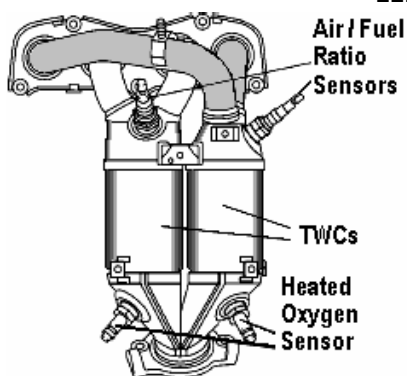
В современном автомобиле после катализатора установлен кислородный датчик, выходное напряжение которого используется для проверки его функционирования.

Обращаю внимание, что в зависимости от типа двигателя и года выпуска в Bank1 могут входить 1 и 4 цилиндры, например, 4-цилиндровый двигатель 1AZ-FE Toyota (рисунок слева). В тоже время, на двигателе 2JZ-GE – обычное расположение. На фото справа – вариант расположения датчиков до катализатора этого двигателя.

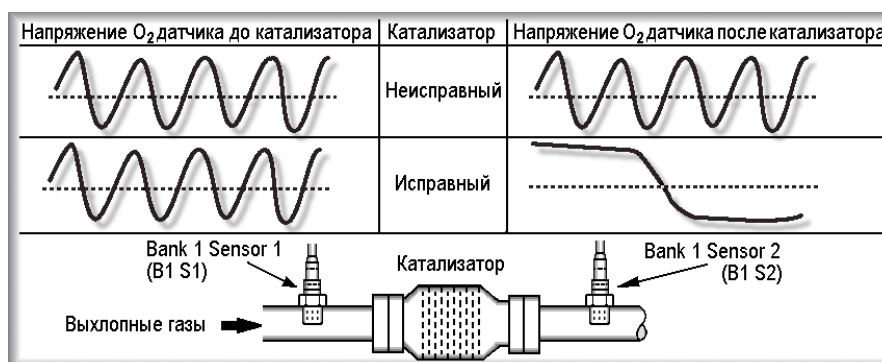
Если напряжение заднего датчика практически неотлично от напряжения переднего, иными словами,

содержание вредных примесей после катализатора не уменьшается, то БУ признает такой катализатор неисправным (графики напряжений кислородных датчиков при исправном и неисправном катализаторах).

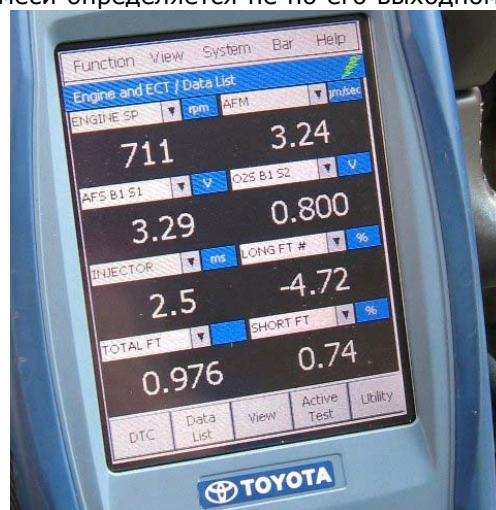
Поэтому надо с помощью диагностического сканера (на фото справа представлены результаты на экране Toyota/Lexus Intelligent Tester II V2.3) проверить и сравнить параметры инжекторной системы и обратить особое внимание на напряжения на этих датчиках (Фото - часть параметров инжекторной системы).

Если напряжение датчика после катализатора напоминает «переключения» напряжения обычного кислородного датчика в режиме регулировки состава топливной смеси с обратной связью, то такой катализатор – «не жилец».

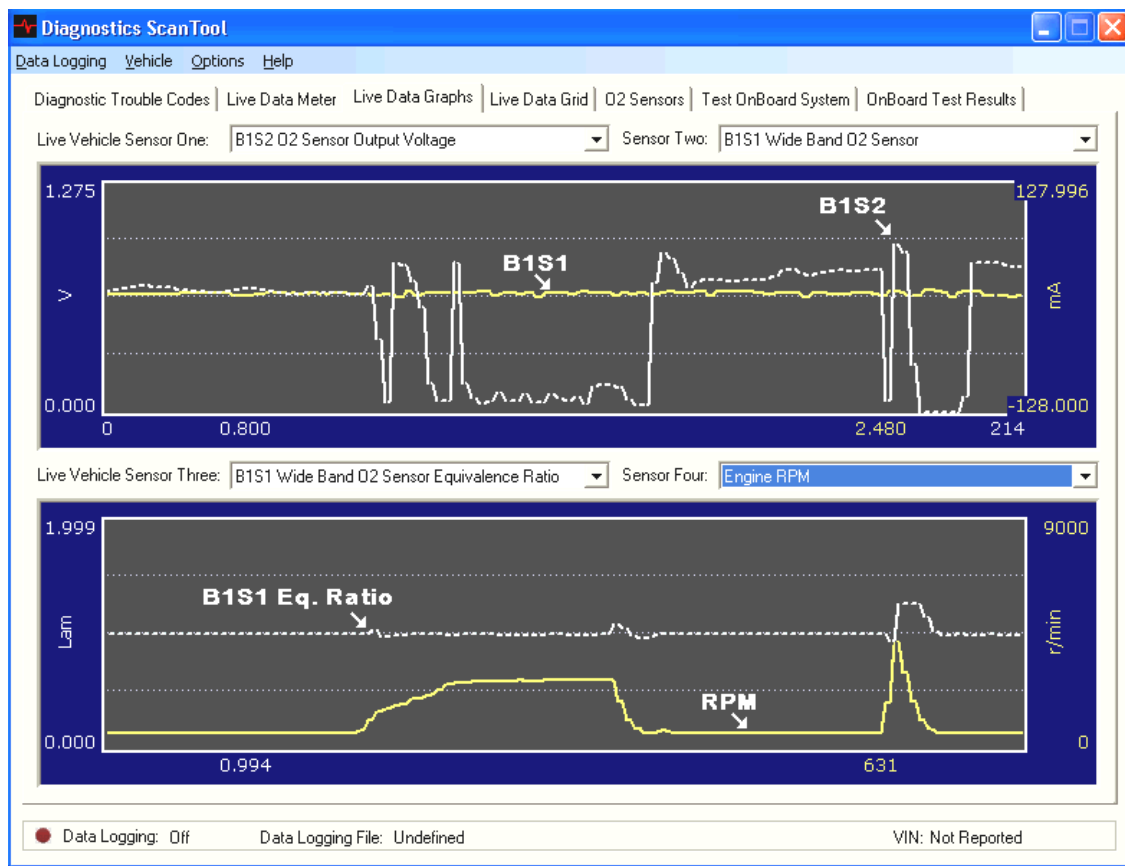
А вот так выглядят графики (*Screen Shot – зависимость параметров инжекторной системы от скорости вращения двигателя*) при исправном катализаторе на экране сканера на базе

персонального компьютера (ПО Ver.4.1) при различных режимах двигателя. **B1S2 O2 Sensor Output Voltage** - выходное напряжение датчика после катализатора, **B1S1** - ток датчика состава топливной смеси (*Wide Band O2 Sensor*), **B1S1 Eq.Ratio** (*Wide Band O2 Sensor Equivalent Ratio*) соответствует параметру кратковременной топливной коррекции по сигналам этого датчика, **Engine RPM** – скорость вращения двигателя. Приведены данные при различных режимах двигателя и полностью исправном катализаторе.

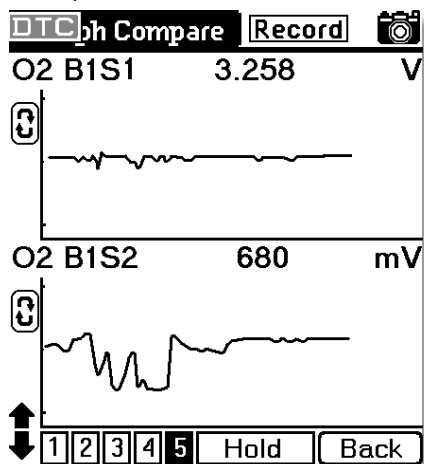
Напряжение кислородных датчиков исправной части двигателя.

На этих графиках видно, что «задний» датчик полностью исправен и реагирует на изменение

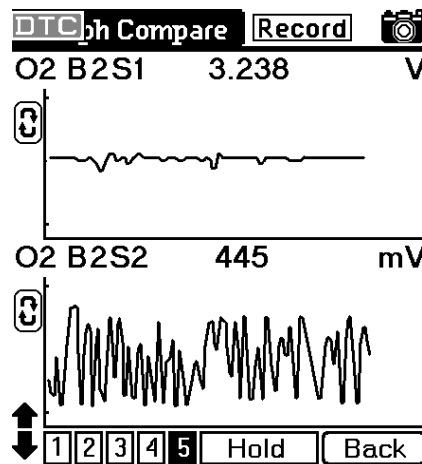
Напряжение кислородных датчиков до и после неисправного катализатора.

По этим графикам можно сделать однозначный вывод о полной неисправности

состава смеси. Катализатор этой половинки катализатора Bank2. Напряжение «заднего» двигателя исправен. И выполняет задачу кислородного датчика изменяется синхронно снижению содержания вредных составляющих изменению состава топливно-воздушной выхлопных газов.

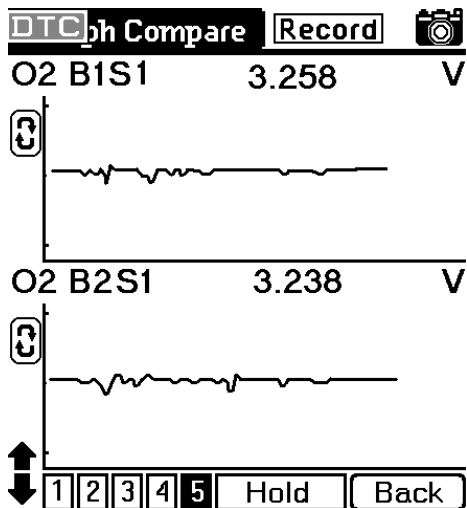
Ниже представлены результаты сравнения сигналов одноименных датчиков разных «половинок» двигателя, на которых особенно заметно, что напряжения датчиков до катализатора практически неотличимы. Между сигналами «задних» кислородных датчиков имеются значительные отличия. Катализатор Bank2 – неисправен.

Напряжение кислородных датчиков до катализатора

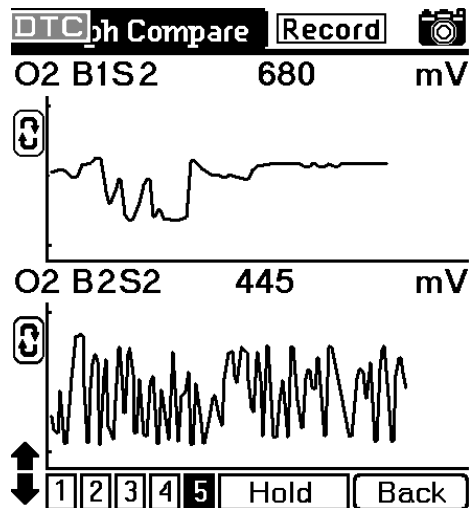
Напряжение кислородных датчиков после катализаторов

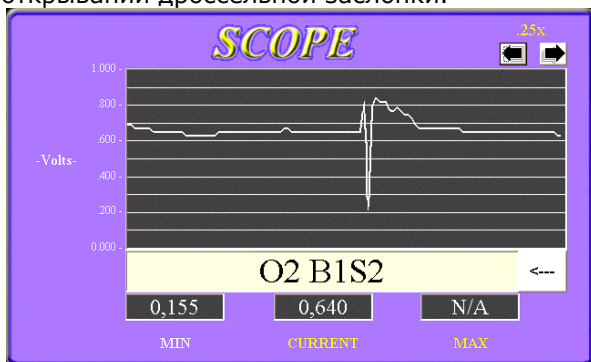
На мой взгляд, изящно выглядят эти сигналы на экране ноутбука при использовании самодельного интерфейса и freeware OBD SCAN TECH Version 0.76. На Screen Shots этой программы представлены выходные напряжения датчиков после исправного (O2B1S2) и неисправного катализаторов (O2B2S2) на холостом ходу двигателя и при небольшом открывании дроссельной заслонки.

Выходное напряжение кислородного датчика после исправного катализатора

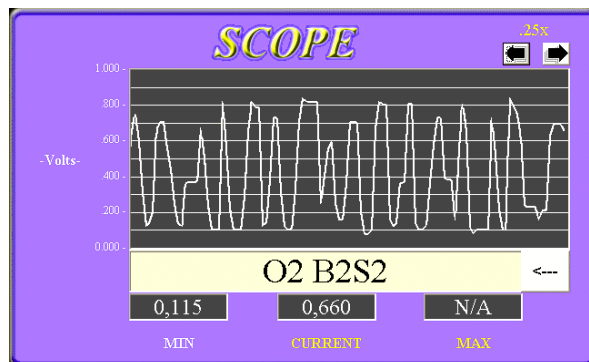
Выходное напряжение кислородного датчика после неисправного катализатора

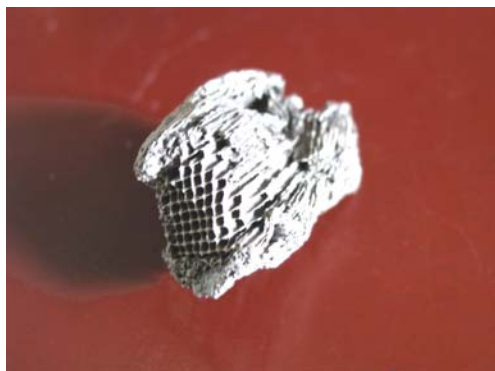
«низкая эффективность каталитического преобразования». Последующее «вскрытие» выхлопной системы полностью подтвердило этот вывод. На этой фотографии (фото слева - пример термического разрушения катализатора) представлен его фрагмент. Заметно, что температура выхлопных газов была настолько велика, что это привело к оплавлению керамики! Впору думать о пожарной безопасности, потому что остановка автомобиля в такой ситуации на обочине с сухой травой может быть причиной возникновения пожара...

Для полноценного ремонта этого автомобиля необходима замена катализатора.

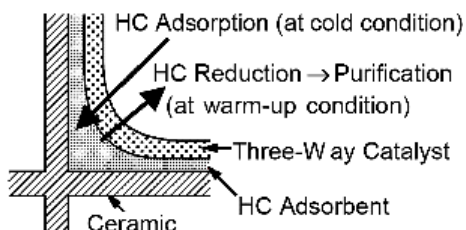
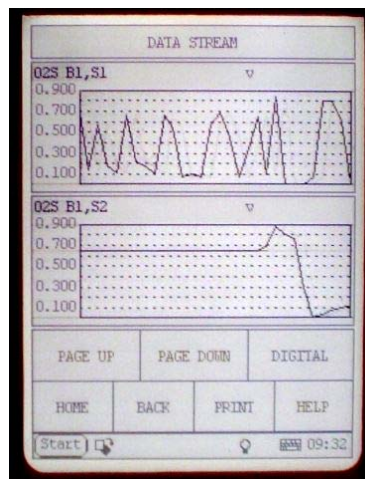
Для справки. На этой фотографии справа фото графиков выходного напряжения исправных кислородных датчиков до катализатора (B1S1) и после него (B1S2) при исправном катализаторе автомобиля Toyota Celica (ZZT321) на холостом ходе и при открывании дроссельной заслонки.
