«Упряжь нужно подбирать со вкусом и со знанием дела»

Частенько приходится проводить так называемую экспресс-диагностику (внешний осмотр, считывание кодов неисправности, первичную проверку параметров систем и т.п.), когда по самым разным причинам нет необходимости/возможности "загонять" машину в бокс. Для таких случаев вполне пригодится самодельная "босоножка", выполненная в таком стиле.

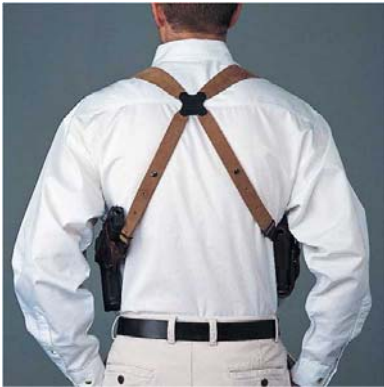
Итак, слева направо, сверху вниз, как это видно на фотографиях:

1. WEB-камера для трансляции в Интернет в режиме Online процесса диагностики и ремонта. Понятно без слов, так как иногда клиентов весьма интересует вопрос: - А как там моя машина?

2. Карман, в который помещается приемник (с возможностью предустановок для 20 станций FM), MP3-Player и Digital audio Recorder (MP3 и WMA форматы, в зависимости от качества - до 30 часов записи). В данном случае применен T.sonic520 (вес 28 грамм), который позволяет:

- просто записывать "все происходящее". Иногда клиенты и прочие выдают такие "перлы", что Жванецкий с Шендеровичем "могут отдыхать".
3. "Кобура" для диагностического сканера. В данном случае наиболее подходящий для рассматриваемых условий - PDA-based [сканер CJ-II](#), который "на ура" соединяется даже с авто 2007 года выпуска (например, Toyota Matrix 2007MY). Снаружи на ней крепится его интерфейс и кабель (3а).

4. На этом же ремешке укреплен «карман» (pouch), в который кладутся, например, запасные аккумуляторы для сканера, лазерная указка, увеличительное стекло (для просмотра OEM Parts No. и т.п.) и прочие аксессуары диагностики.
