Lexus GS460 (Eu) vs. DTC P0138 / P0158

Итак, два практически одинаковых европейских Lexus GX460 (URJ150) 2011 года выпуска с двигателем 1UR-FE, в памяти, которых регулярно записывался код неисправности **P0158** (*Oxygen Sensor Circuit High Voltage, Bank 1 Sensor 2*), причём в одном из них уже был безрезультатно заменен кислородный датчик (HO2S B2S2).

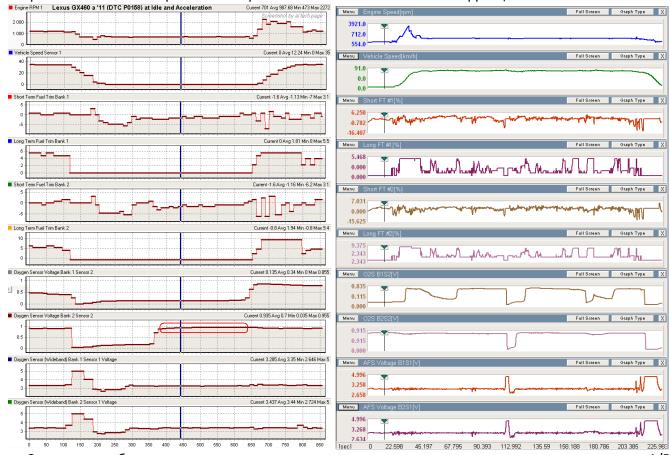
При движении и при неподвижном состоянии параметры всех рассматриваемых датчиков обоих

автомобилей вполне укладываются в допустимые границы, хотя можно заметить избыточно большое напряжение HO2S B2S2 при вполне нормальных значениях топливных коррекций.

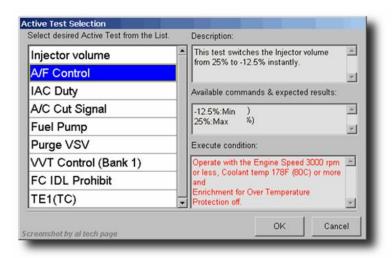
Следующим обязательным в данном случае шагом диагностики является выполнение теста «A/F Control». Его суть заключается в принудительном изменении состава смеси с помощью сканера и последующей проверке напряжения кислородных датчиков и других их параметров.

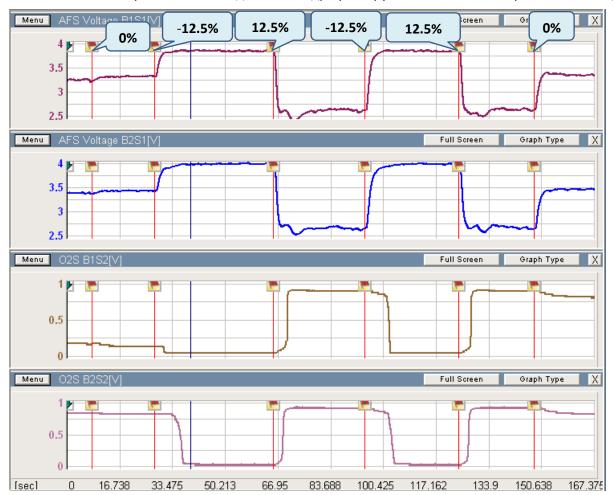
Но как бы ни было, перейдем к рассмотрению результатов проведенного теста «A/F Control» одного из автомобилей. На скрине фрагмента лог-файла Techstream видно, что на обеднение смеси (-12.5%) напряжение на обоих «широкополосных» датчиках бодро реагирует повышением напряжения почти до

4 вольт, а на обогащение (+12.5%) — его уменьшением до 2.6 вольт. Реакция «задних» HO2S датчиков тоже вполне адекватна, особенно с учетом того, что предыдущие мастера-ремонтеры умудрились понапрасну заменить O2S B2S2. Видео процесса «A/F Control».

кислорода. И мы можем констатировать, что результаты этой проверки в данном случае не дают повода усомниться в их исправности.

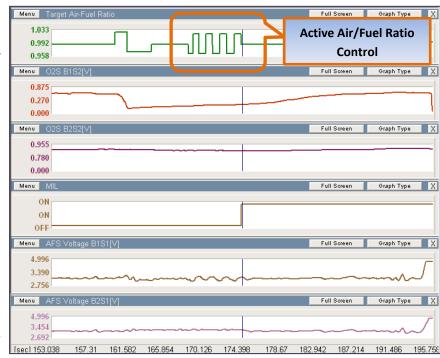
На скрине справа результаты самопроверки HO2S на одном из GX460. На нём видно как БУ обеднил смесь, затем несколько раз изменил состав смеси (параметр Target Air-Fuel Ratio) и определил, что напряжение одного датчиков превысило допустимый порог. И естественно включил индикатор неисправности.

Другими словами, в данном случае идет речь не о прямой неисправности датчика, а о несоответствии его напряжения заданному критерию.

Следует обратить внимание на то, что напряжение датчика AFS (B2S1) не откликнулось на «переключения» *Target Air-Fuel Ratio*.

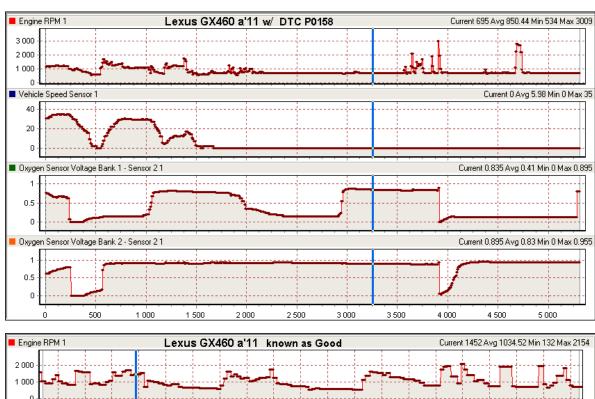
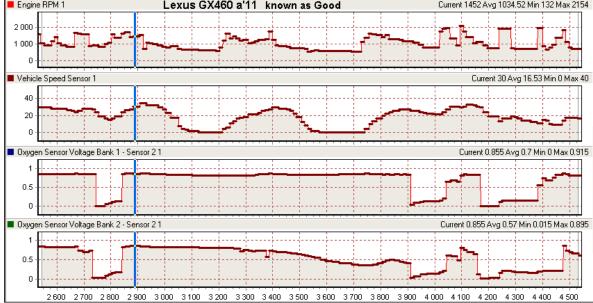
Некоторые параметры этого GX460 во время тестовых поездок до и после установки нового B2S1

Сравнивая параметры до и после замены этого датчика, можно напомнить, что с учетом одинакового пробега обоих датчиков, в обозримом будущем не исключена необходимость замены в этом автомобиле и датчика A/F Ratio Sensor B1S1.

После выполнения всех доступных проверок владелец одного авто решил заменить A/F Ratio Sensor B2S1 и после этого БУ перестал беспокоиться кодом P0158.

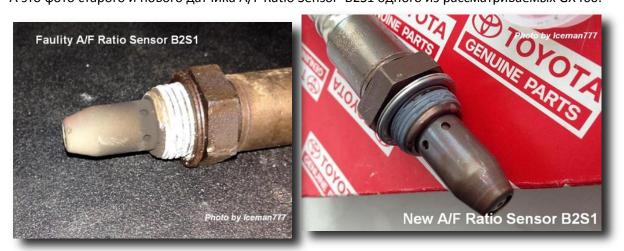
А это фото старого и нового датчика A/F Ratio Sensor B2S1 одного из рассматриваемых GX460.

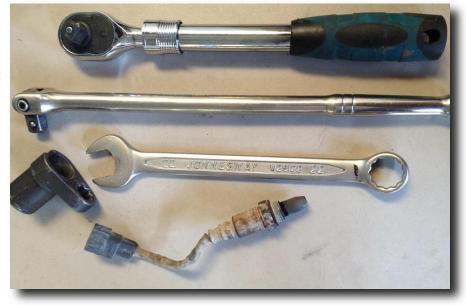
Если при замене этого датчика руководствоваться «заводской инструкцией», то согласно её нормам времени (Flat Rate Time), на это потребуется примерно пять (!) нормо-часов. И как результат, цена вопроса замены может оказаться в несколько раз больше стоимости датчика^{viii}. Хотя наши рукастые мастера при наличии известных навыков и соответствующего инструмента могут заменить его за полчаса.
