Но в процессе работы, когда положительный результат еще остается под вопросом, всё намного сложнее. Да, при обнаружении явных признаков неисправности датчика, обрыва проводки или поломки механического узла – диагноз «замена» или «восстановление» вытекает сколь угодно логично столь и однозначно. Если же причина проблемы не столь ярко выражена, то установить окончательный диагноз намного труднее и он требует своего подтверждения дополнительными проверками. Не знаю как вам, но мне диагноз этой Короллы (ZRE151), описанию которого посвящена эта статья, дался не сразу. Судите сами.

У этого автомобиля популярной модели обнаружилась типичная болезнь электронной системы управления переключением коробки (М-МТ). Дергания, скрежет, отключения сцепления, после остановки автомобиль не может возобновить движение и, конечно, загорание индикатора неисправности (мнемоническое изображение «шестеренки») и моргание символа N индикатора передач. После выключения зажигания и недолгой паузы можно проехать очередные несколько сотен метров до очередного включения аварийного режима. Предыстория известна не полностью, но замена изношенного диска сцепления не дала желаемого результата. Ко всему еще, после это

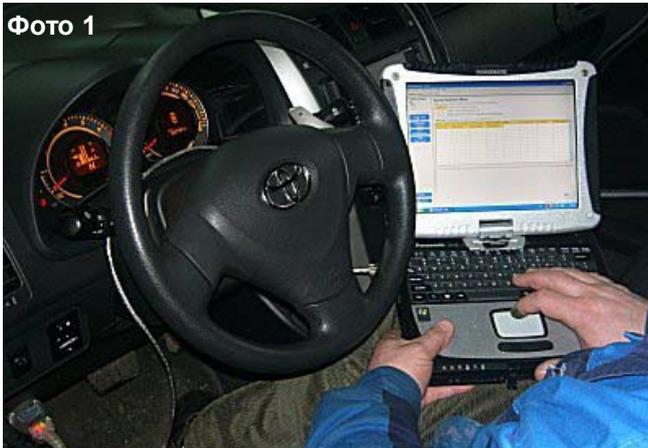
Поскольку БУ трансмиссией использует протокол и формат данных ISO 9141-2 (Euro-OBD), то проблем соединения с ним быть не должно. Другое дело необходимо, чтобы ПО сканера формировало нужные запросы на контакт, корректно интерпретировало и пересчитывало данные, соблюдало правила обращения к утилитам и активным тестам. *Наиболее подходящим сканером для диагностики этой системы является дилерская программа Techstream (фото 1).* Без ноутбука комплект Lite Kit (ПО + аппаратный интерфейс MFC + годовой доступ ко всей «заводской» документации) стоит не дороже 1350 \$US. Этот диагностический сканер позволяет проверять

и анализировать не только коды неисправности и сохраненные («замороженные») данные. С его помощью возможна проверка более 100 (!) параметров этой, далеко не самой навороченной, электронной системы. С его помощью сервисные процедуры инициализации, регулировки и калибровки выполняются намного проще и результативнее, чем при использовании «скрепки». Да и возможность перепрограммирования пригодится обязательно.

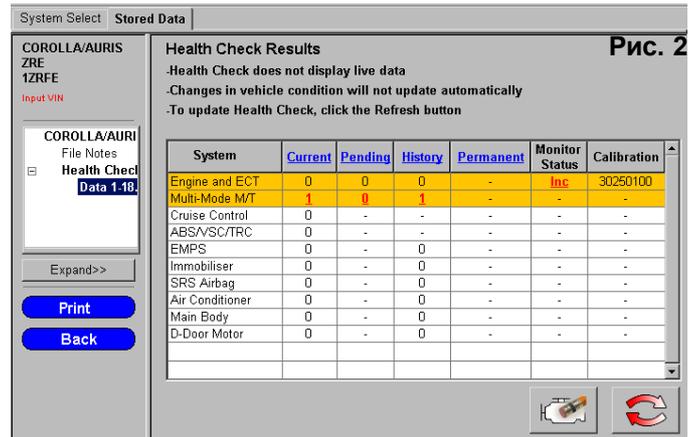
Рис. 2

На рис.2 показан перечень электронных систем этой Короллы, параметры которых можно проверить с помощью этого сканера.

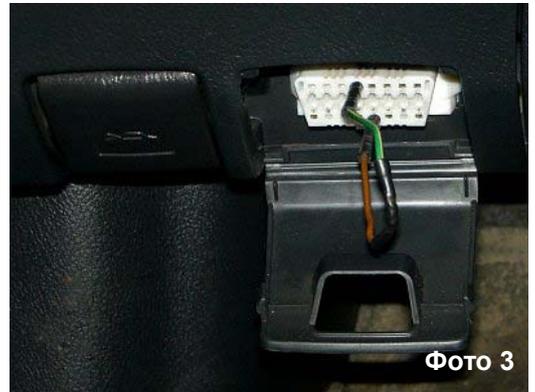
Фото 3

Считывание кодов возможно не только сканером, но и с помощью «морганий» индикатора после замыкания контактов **TC** и **CG** (фото 3) диагностического разъема DLC3 (J1962/ISO 15031-3). Следует помнить, что не все коды неисправности БУ коробкой вызывают включение индикатора неисправности двигателя (MIL).

а) Соединить контакты **TC** и **CG** диагностического разъема **DLC3** (J1962/ISO 15031-3).

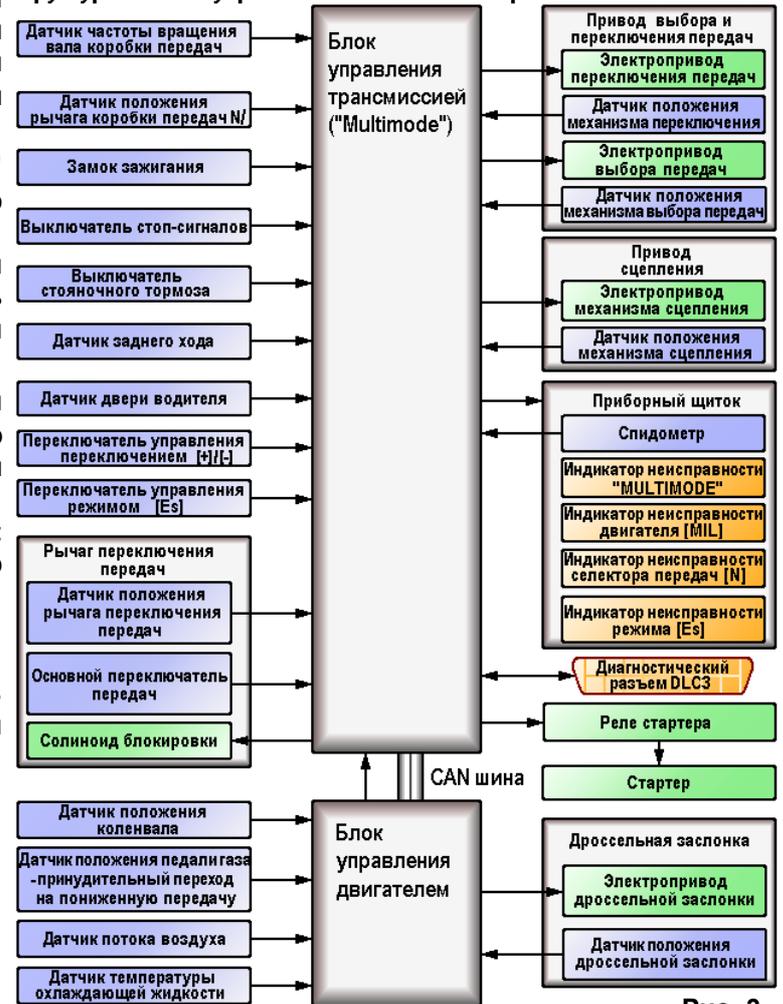
Рис. 3

Основное отличие от привычной «механики» состоит в том, что перемещение вилки сцепления производится не с помощью педали или гидравлического привода, а с электромотором. Аналогично с помощью электроприводов реализуется выбор и переключение передач. То есть коробка передач управляется электронным блоком управления (ЭБУ) и в состав системы входят такие компоненты (рис.03):

- электронный блок управления
- различные датчики и выключатели
- электропривод сцепления
- рычаг переключения передач
- электроприводы переключения и выбора передач.

Структурная схема управления механической трансмиссией "MultiMode"

Кроме этого ЭБУ получает по мультиплексной шине CAN данные некоторых датчиков системы управления двигателем.

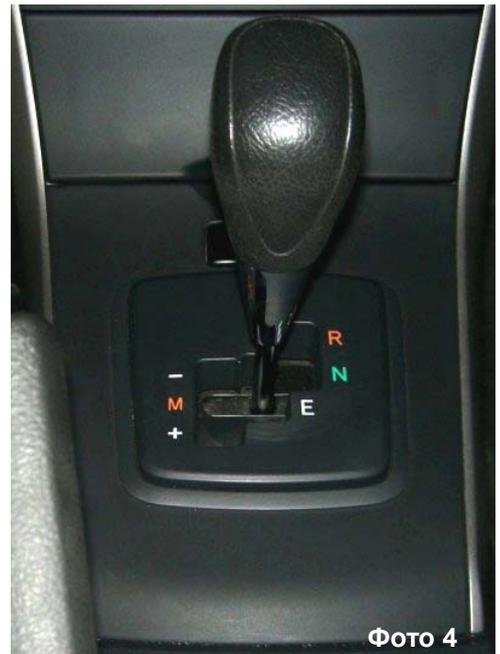
Сначала из памяти БУ коробкой был считан код неисправности P0900. Статусы кода свидетельствовали о его незавидном постоянстве. Среди данных системы управления обращало на себя внимание значение NotExec параметров, которые являются результатом обучения и калибровки сцепления (Learn-Clutch Standby Point, Learn -TM, Learn-Clutch Stop

Point). Точное выполнение этих процедур вернуло реакцию двигателя на педаль газа. И какое-то время код неисправности отсутствовал.

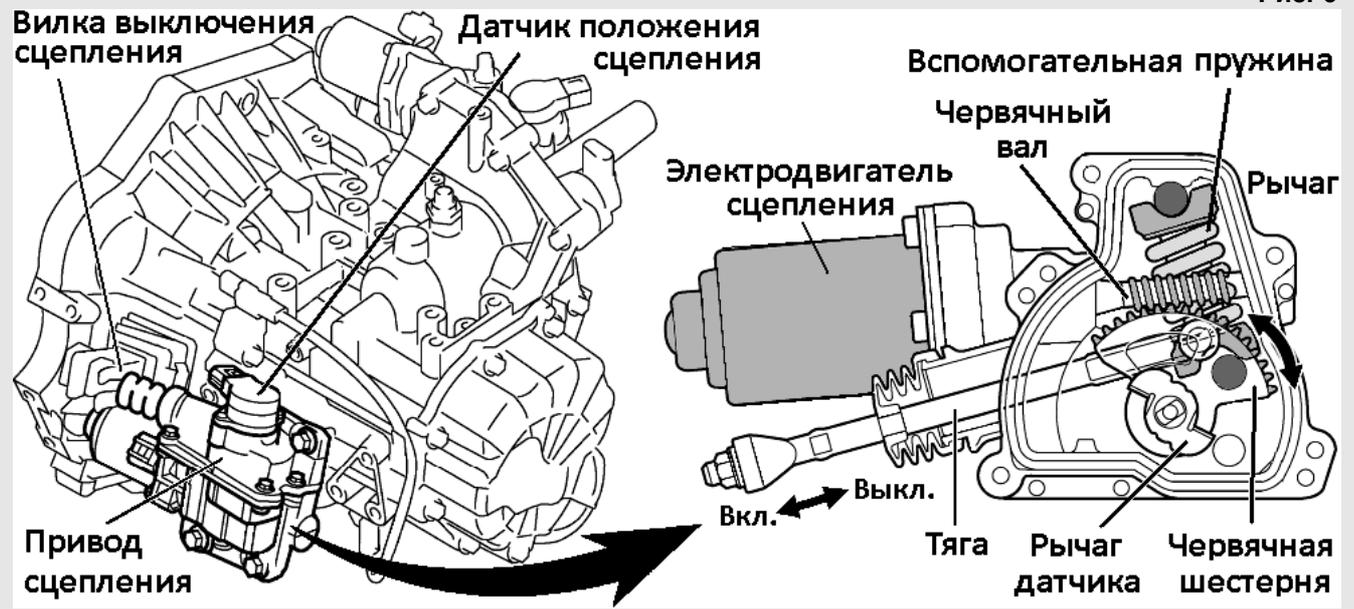
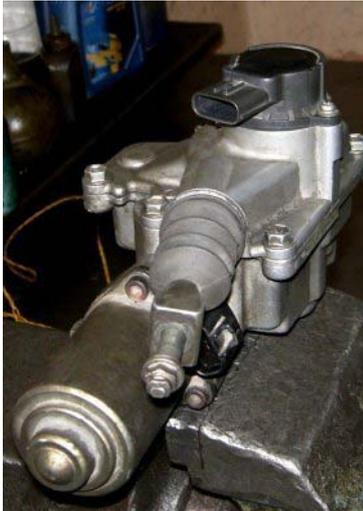
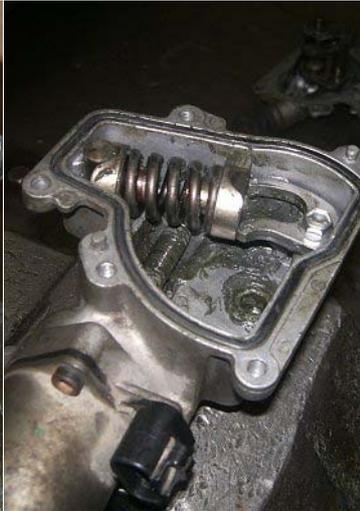
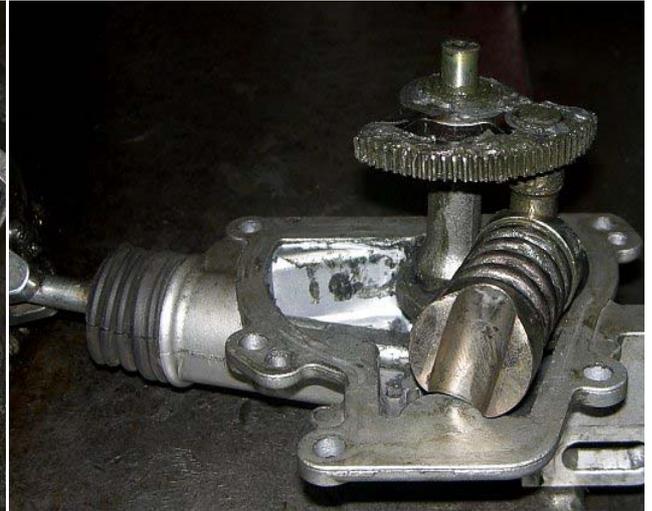
Рис. 6

Привод сцепления (рис.6) состоит из электродвигателя, датчика положения сцепления, червячного вала, червячной шестерни, рычага датчика тяги и вспомогательной пружины.

Вращение вала электродвигателя сцепления передается на редуктор червячного вала, вызывая вращение червячной шестерни. Это движение посредством рычага на червячной шестерне вызывает перемещение тяги, которая приводит в действие вилку выключения сцепления. На червячной шестерне имеется вспомогательная пружина, которая создает дополнительное усилие для перемещения тяги во время работы сцепления. Это снижает нагрузку на электродвигатель сцепления в момент выключения сцепления.

Привод сцепления

Основной узел

Крышка и часть деталей механизма

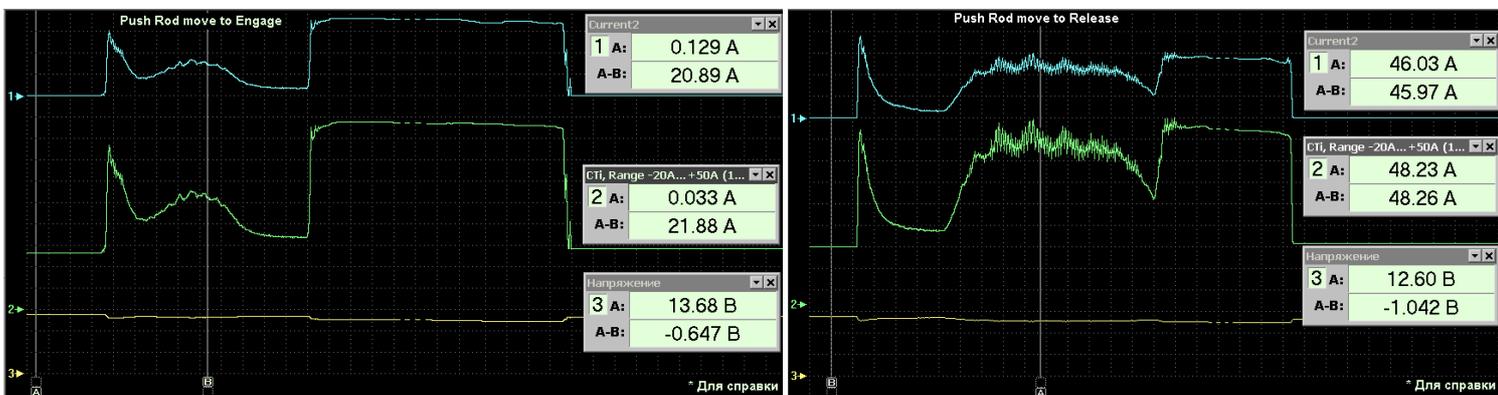
Естественно в нашем случае выбираем проверку управляемости сцеплением с помощью диагностического сканера, так как это позволит не только активировать привод сцепления, но и проверить его параметры при выполнении заданного перемещения. И что вы думаете? Эта проверка таки имела успех! Оказалось, что после нескольких перемещений (вилки сцепления) шток привода преставал возвращаться в исходное положение и застревал на полдороги, будучи не в силах полностью «отпустить» сцепление.

Проверка тока электромотора подтвердила данные считанные из памяти БУ. И если процесс втягивания штока более-менее приемлем, то обратный процесс сопровождался чрезмерным повышением тока потребления и повышенной медлительностью перемещения.

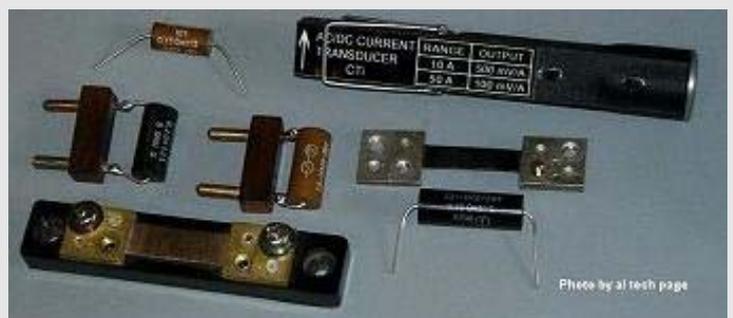
Примечание. Одновременно с проверкой электропривода сцепления была проведена апробация датчика тока CTi (Current Transducer CSA-1VG). С помощью многоканального осциллографа USB AutoScore-II и соответствующего программного плагина получены данные, которые практически совпадали со значениями тока, рассчитанными по падению напряжения на прецизионном измерительном резисторе.

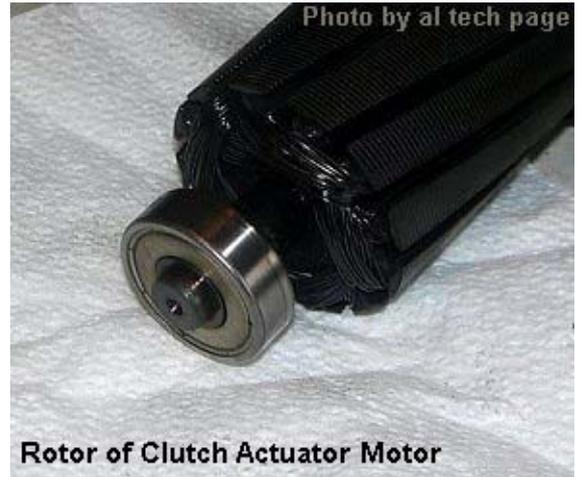
Последующее «вскрытие» привода показало вполне рабочее состояние элементов конструкции с незначительным износом, но в разумных пределах. А вот состояние электромотора оказалось плачевным. Уменьшение момента на валу, да и сам внешний вид обгорелых якорных обмоток (фото справа) настоятельно требовали его замены. Это было подтверждено и проверкой сопротивления обмоток. Таким образом, можно констатировать, что в нашем случае единственной видимой причиной кода P0810 был перегрев электродвигателя и последующее нарушение изоляции якорных обмоток.

Рискну предположить, что причина долговременной повышенной нагрузки на электромотор кроется в недостатках конструкции управляемого нагрузкой кожуха сцепления (Load Controlled Clutch Cover), в котором нажимной диск сцепления смещается в зависимости от состояния износа фрикционной накладке ведомого диска и механически поддерживает предустановленное значение высоты нажимного диска сцепления. Нельзя исключить и некомпетентные регулировки и/или невыполнение положенных процедур. Реконструировать события прошлого невозможно, изыскания на эту тему будут продолжены в другой раз.

Установка нового привода сцепления с последующим проведением обязательных процедур инициализации и калибровки полностью устранили проблему и последующие 5 тыс. пробега не выявили наличие неисправности при полном отсутствии жалоб клиента на сцепление. Хотя не исключено, что была устранена только видимая часть «айсберга» неисправности.
