«О Мираже или “оптимистическая трагедия - 2»

Иногда рассмотренный ранее¹ метод перепрограммирования с использованием т.н. разъема JBD-II может использоваться как способ устранения «плохого» поведения автомобиля. Рискую попасть под огонь критиков, изложу описание проделанного при поиске причины неисправности этого конкретного автомобиля. И только как иллюстрацию доступных для обычной СТО методов и технологий диагностики.

Вот как описывал владелец неисправность своего Mitsubishi Mirage 2001 г.в.

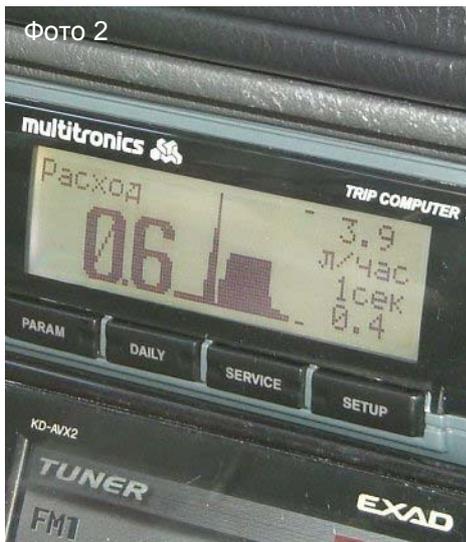
Фото 2

А тем временем изыскания продолжались. Для возможности оперативной проверки параметров инжекторной системы в машине был установлен трип-компьютер. С его помощью появилась возможность проверки почти всех параметров, начиная от времени открывания форсунок и опережения зажигания до напряжения кислородного датчика и мгновенного значения количества

потребляемого топлива при движении машины (фото 2). Увы, и эти проверки в режиме «реальных условий движения» не помогли найти причину повышенной вибрации кузова.

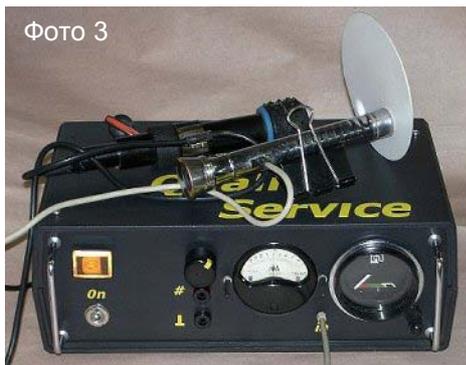
Фото 3

Учитывая, как далеко зашел процесс проверок, на скорую руку была изготовлена установка проверки уровня и спектрального состава вибрационных колебаний двигателя (фото 3). По сути, это устройство является простым фото приемником-усилителем с изменяемой полосой пропускания и переменной чувствительностью.

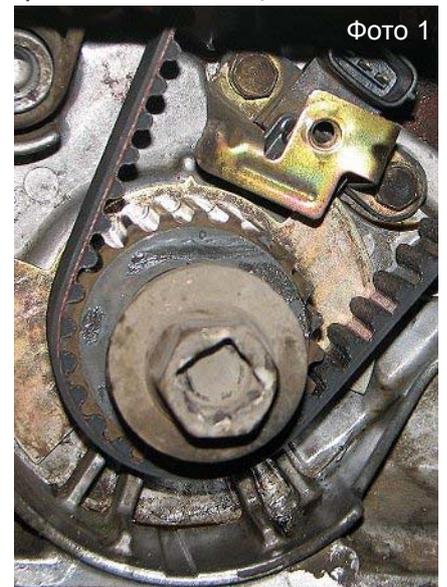
Фото 1

по инициативе владельца был заменен ремень ГРМ. На фото 1 можно увидеть расположение «метки» коленвала. Но и это было, если не напрасной, то преждевременной мерой.

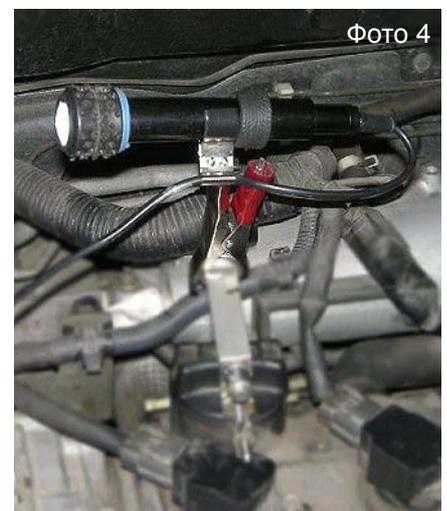
Фото 4

На исследуемом «объекте» закрепляется светодиодный излучатель с несложной оптической системой фокусировки (фото 4), и его луч направляется на приемник. Колебания в точке закрепления излучателя обрабатываются и усиливаются с помощью несложной схемы и могут быть проанализированы с помощью любого, желательно компьютерного, осциллографа.

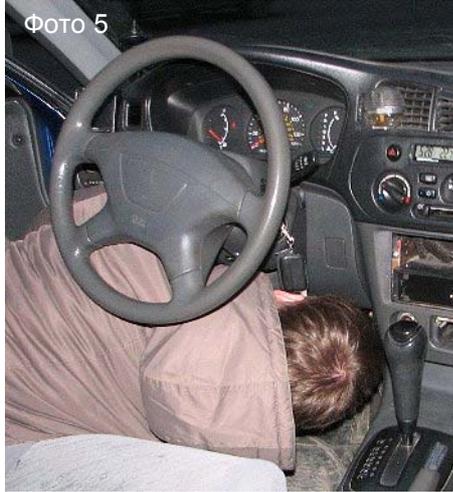
Фото 5

вибрации в зависимости от различных воздействий на «предмет» исследований. Например, при механическом заземлении мест крепления двигателя и трансмиссии, изменении состава воздушно-топливной смеси и т.п. Кроме этого, становится возможным сравнение показателей вибрации после различных ремонтных процедур. Например, до и после промывки форсунок или после замены демпферов креплений двигателя. И не по субъективным ощущениям в стиле «на слух, на глаз, на ощупь», а по вполне контролируемым параметрам - амплитуда, частота, спектр и др.

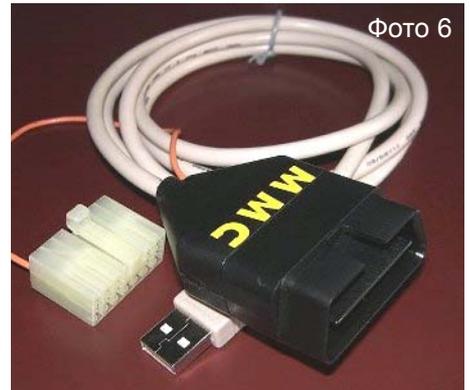
Фото 6

помощью интерфейса¹ (фото 6) и программы (фото 7)ⁱⁱ через привычные разъемы MMS (фото 8) был перепрограммирован ECM этого автомобиля.

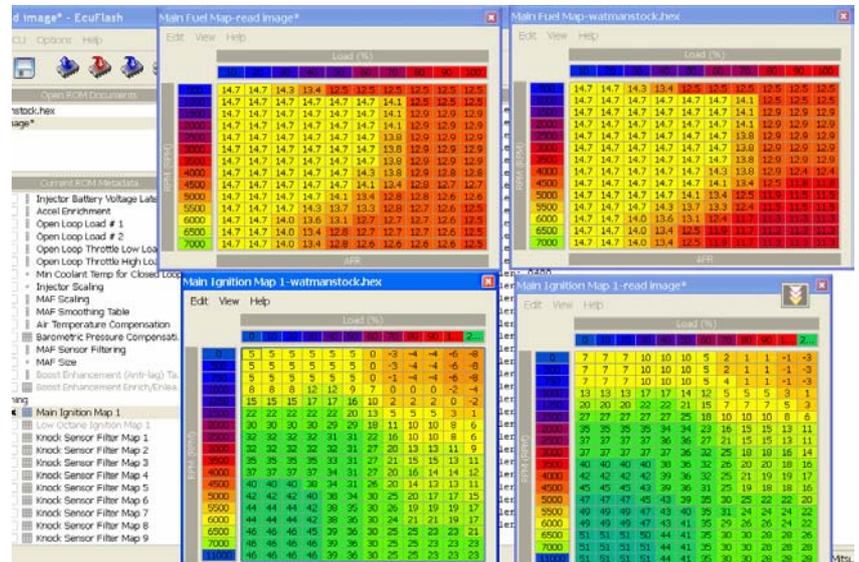
зажигания. Справа показаны результаты до и после изменений. И в результате имеет место быть:

- устранение проявлений «вибрации кузова»
- улучшение динамических качеств («приемистости») автомобиля
- увеличена экономичность
- устранена возможность проявления пресловутой «низкой эффективности катализатора» (DTC P0420).

В память было записано новое (большее) значение заданной скорости вращения прогретого двигателя (800 об/мин), автомобиль приведен в соответствие нормам EUROII (введены в Украине в 2006 году - !), согласно которым комп перестал проверять состояние катализатора и некоторые другие мелкие изменения. Заодно были проведены некоторые коррекции «родных» значений топливной «карты» и таблицы опережения

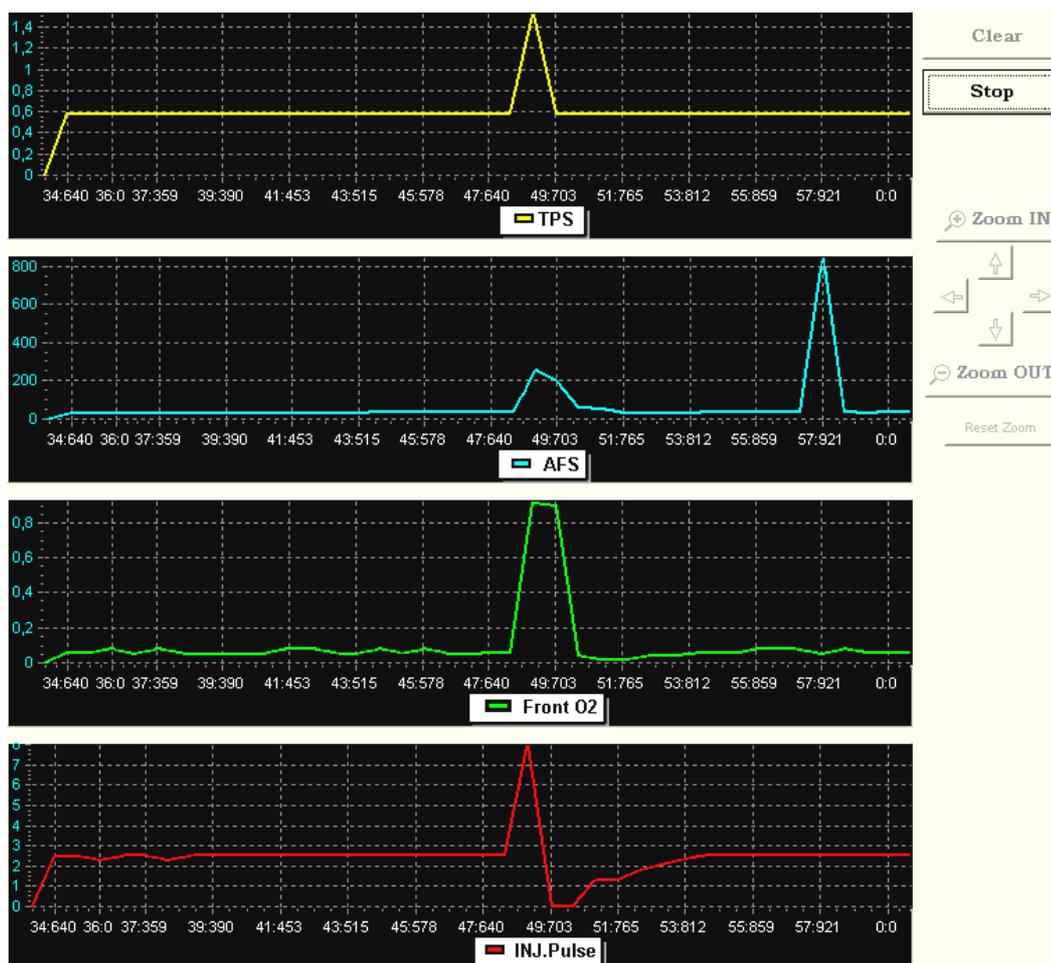
На этом Screen Shot программы «MMCDiag» показаны графики изменений некоторых параметров «переделанной» системы управления двигателем при отрывании дроссельной заслонки.
