“Камо грядеши”, дружок?

Но, как говорят французы, вернемся к нашим баранам. То есть к диагностике. Очередной пациент – праворульный (RHD) Mitsubishi Airtrek¹ Turbo (CU2W-, 4G63, 240 л.с., INVECS-II) 2004 модельного года. Хотя и принято жаловаться на якобы традиционную вялость этого двигателя «в самом низу», но этот представитель славного племени MMC был «просто никакой». И это при пробеге в 30 тыс. км! В таком состоянии автомобиль находился более года, постепенно становясь все более медлительным, менее экономичным и более дорогим. Предыдущие диагностики выявили неисправность вакуумного клапана. Но после его замены – лучше не стало. Проверка версий «забит катализатор», «преждевременная кончина турбины» стоили не мало, но имели отрицательный результат, то есть выявили полную их исправность. Но рекорд цены безответственности был поставлен позже. На одном из сервисов, ничтоже сумняшеся «приговорили» коробку. Пунктуальный владелец выполнил рекомендацию и заменил ее. Но, увы, безответственность некоторых «рулит в полный рост» и эта дорогостоящая замена оказалась напрасной. Да, чуть не забыл. Сразу после приобретения хозяин выполнил и рекомендацию о замене ремня ГРМ – дескать «авто из Яп

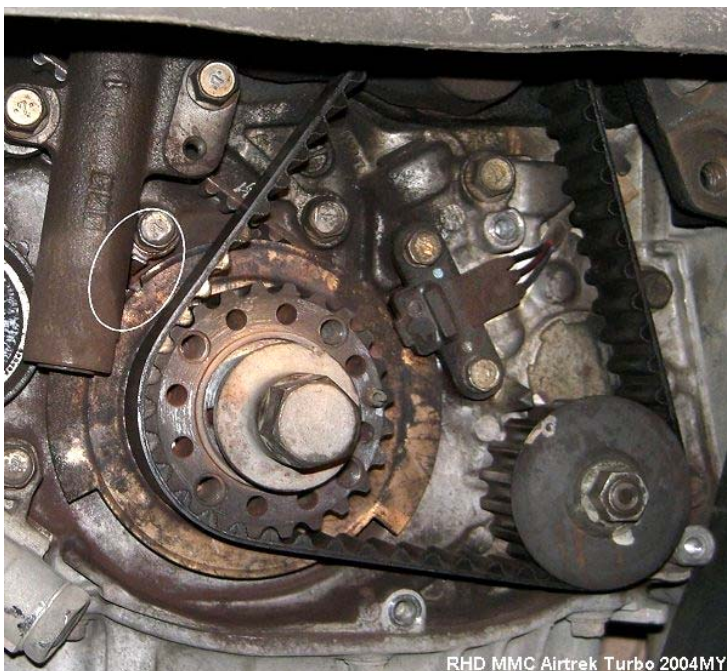
Так называемый «информационный диск» при положении коленвала TDC поршня 1-го цилиндра был смещен относительно ответной метки (в овале). На фотографии в начале заметки «изложены причины» этого – разбитые шпонка и пазы шкивов. Язык не поворачивается назвать их «изношенными»...

Причина происшедшего проста до смешного – после замены ремня ГРМ доблестные «зачиняльщики» не смогли до конца прочесть инструкцию по выполнению этой операции (рецидив «[Пока материал до конца дочитаешь](#)

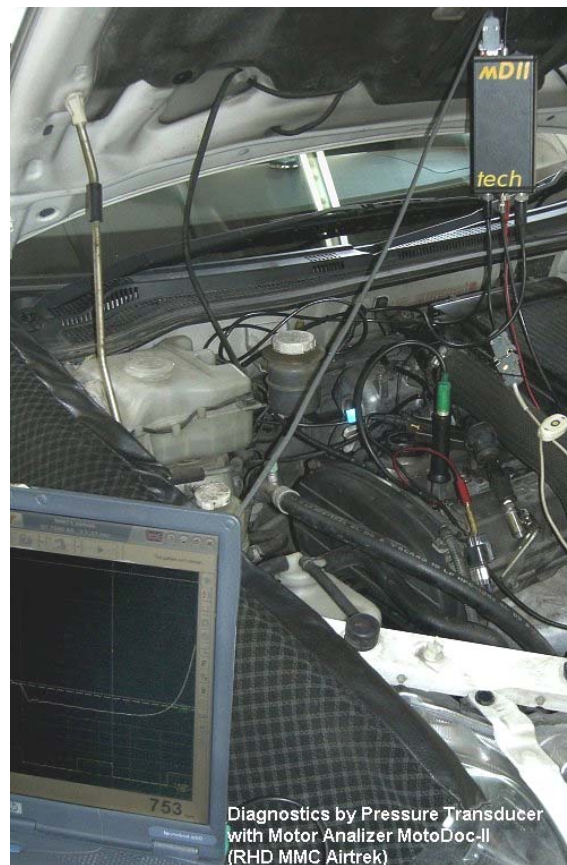
[забудешь о чём начало»](#)) и не закрутили болт коленвала. Возникший люфт постепенно «разбивал» и шпонку и пазы приводных шкивов (фото в начале этой заметки). На правой фотографии представлено подключение анализатора двигателя [MotoDoc-II](#), с помощью которого была проведена основная часть диагностики этой неисправности.
