"О бедном гусаре..."

Диагностика фаз ГРМ Nissan X-Trail

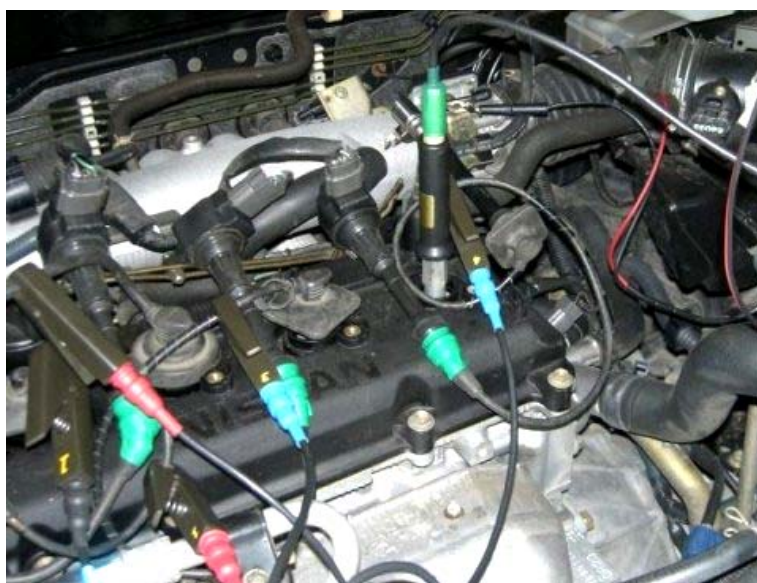
Делать нечего и для проверки поршневой группы, системы газораспределения, состояния клапанов был подключен мотор-тестер. Суть проверки состоит в том, что в свечное отверстие устанавливается прецизионный датчик давления, синхронизация записи вводимых данных осуществляется от сигнала индуктивного датчика первого цилиндра, подключаемого к технологическому свечному проводу (На фото проверка динамики давления в четвертом цилиндре).

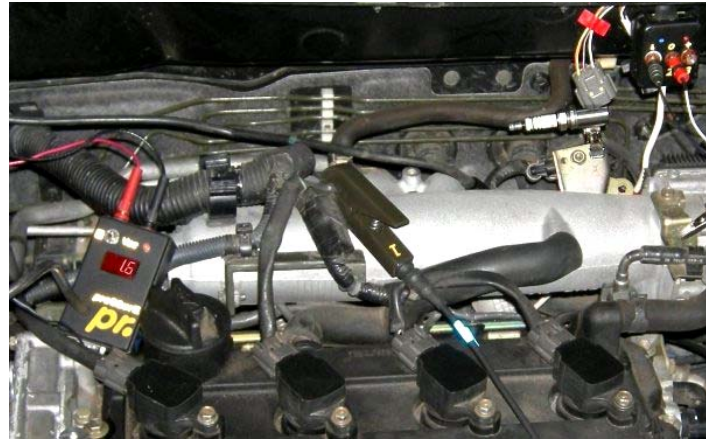
Подключение датчика разрежения и другой вариант подключения индуктивного датчика синхронизации

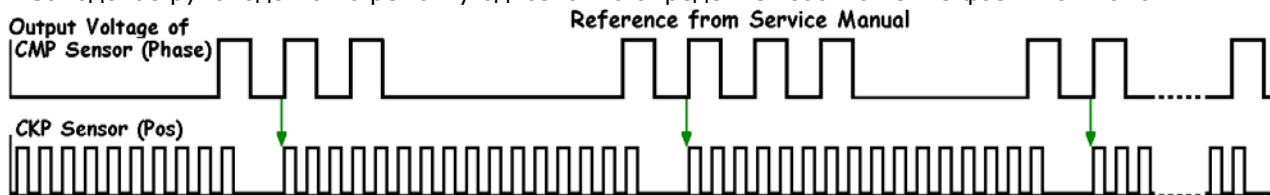
Заводское руководство по ремонту однозначно определяет соотношение фаз их сигналов:

Реальная картина отличалась в худшую сторону. Напомню, что только для проверки версии о растянутой цепи оба вала были переставлены «на один зуб вперед». После этого фаза перекрытия клапанов вернулась практически в норму, но время переднего фронта каждого второго импульса напряжения датчика распредвала заметно не совпадало (Δ) с началом группы импульсов датчика коленвала. Автомобилу заметно полегчало. Улучшилась динамика и уменьшился расход.

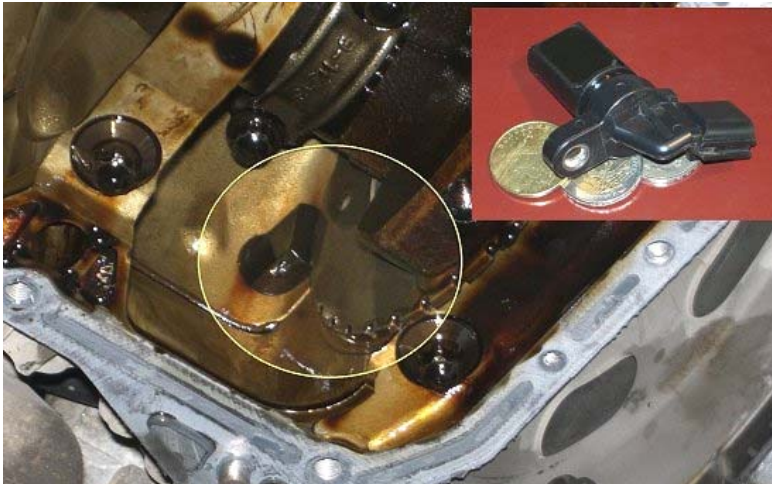
Расположение датчика СКР

Тем, кто определил правильно причину неисправности Almera, предлагаю взглянуть на этот датчик и другие «внутренности» X-Trail'a. На фотографии слева представлен внешний вид датчика положения коленвала и расположение диска (с прорезями) при снятом поддоне двигателя. На правой – внешний вид муфты переменного газораспределения, с помощью которой изменяется положение распредвала относительно его шкива (фото). После очистки она стала «даже очень ничего». Кстати, в ней предусмотрен механический «предохранитель», который при отсутствии должного давления масла, блокирует возможность перемещения вала относительно шкива.

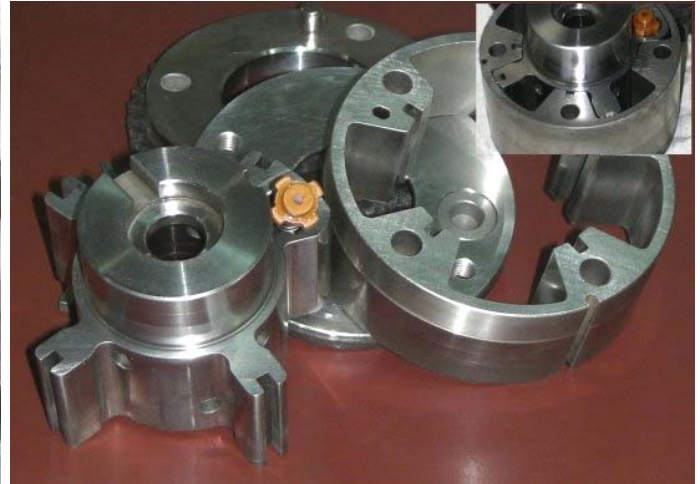
Внешний вид муфты системы IVT Control

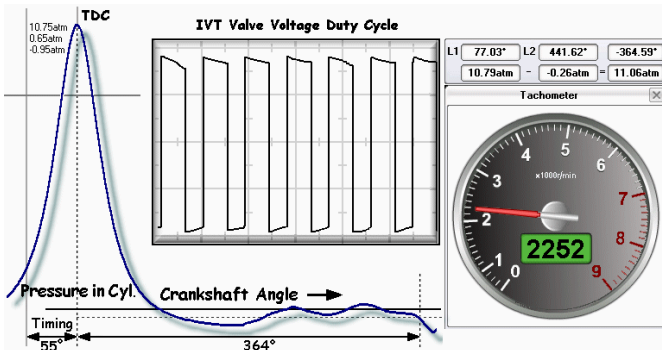
График зависимости давления в цилиндре и управляющего напряжения на клапане управления муфтой переменного газораспределения. Справа – некоторые данные этой системы (из блока Enhanced Powertrain) при ускорении двигателя.

Как видно из данных диагностического сканера и результатов т.н. «инструментальной» проверки, эта система активизируется только при изменении (увеличении) скорости вращения двигателя, то есть в процессе «набора оборотов». При этом увеличивается давление в цилиндрах и уменьшается «отставание» фазы перекрытия клапанов от верхней мертвой точки. Естественно, что в этой ситуации и опережение зажигания становится «намного раньше». Таким образом, блок управления двигателем, используя данные датчиков положения валов, скорости вращения и температуры двигателя, скорости движения автомобиля, изменяя скважность напряжения управляющего клапана (Intake Valve Timing Control Solenoid Valve), управляет углом открывания впускных клапанов. Это позволяет увеличить вращающий момент двигателя относительно небольшой скорости его вращения и повысить мощность при большой. (IVT – Intake Valve Timing Control System).

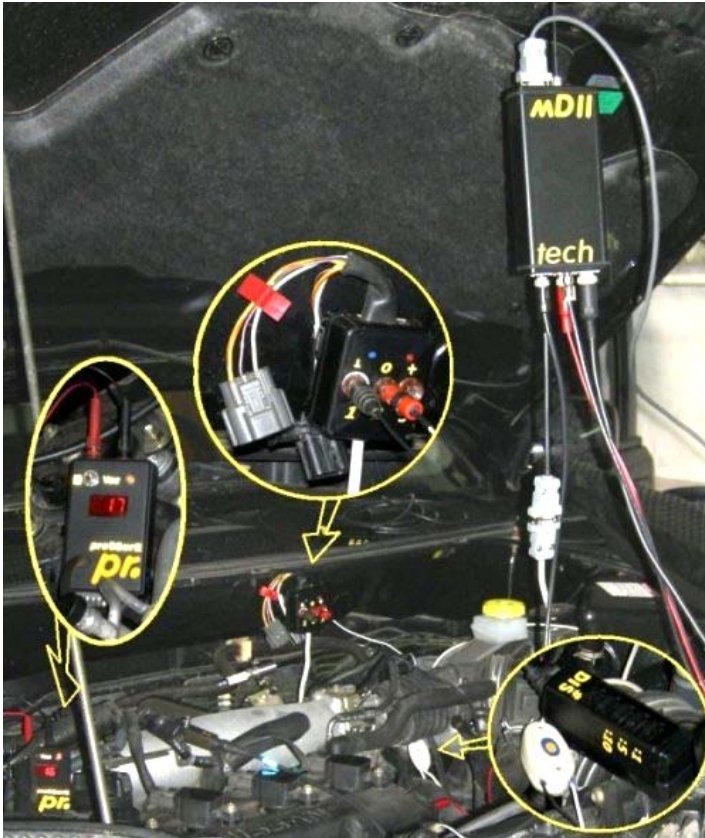
На этой фотографии показано подключение Motor Analyzer и некоторые вспомогательные самодельные устройства, упрощающие его подключение и расширяющие его возможности.
