## Название: Как я починил свое бортовое зарядное устройство RAV4 EV

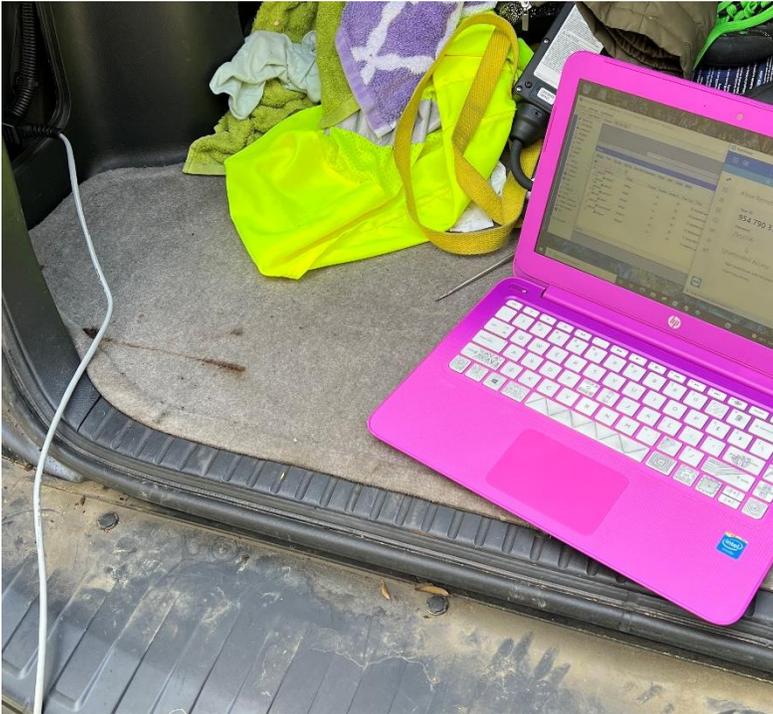
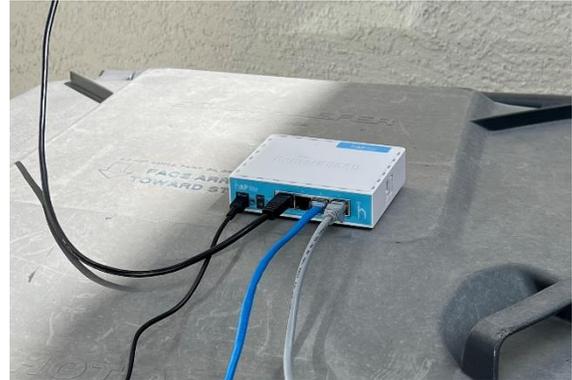
Когда маршрутизатор прибыл, техническая поддержка alflash настроила его, удаленно управляя моим старым ноутбуком с помощью TeamViewer. Это заняло у них несколько минут, и я подключил маршрутизатор к RAV4 и сразу же начал диагностический процесс. Мы общались по скайпу, и все, что я делал, это стоял у машины, чтобы включить и выключить ее, открывать и закрывать двери и подключаться, чтобы попытаться начать зарядку в его направлении.

Мы начали диагностику около полудня по тихоокеанскому времени, в 10 вечера по украинскому времени. Альфлэшу потребовалось около двух часов, чтобы осмотреть машину и попытаться выяснить, в чем проблема. К сожалению, он не смог определить точную проблему, но он был уверен, что проблема по-прежнему заключается в бортовом зарядном устройстве. Ниже приведен снимок экрана результата диагностики, предоставленного alflash 1 апреля 2022 года. Как я теперь знаю, это оказалось правильным, и предложение дилерского центра о преобразователе постоянного тока не было. Убрал все, Альфаш протянул руку и спросил, может ли он снова подключиться к машине. Я мог сказать, что он был полон решимости выяснить проблему и то, что нужно было исправить.
