«Служенье муз не терпит суеты» А. С. Пушкин

Как-то обратился знакомый моторист с проблемой Тойота Авенсис 2002 г.в., у двигателя которого вот уже полтора года очень рыхлый холостой ход прогретого двигателя (1ZZ-FE), совершенно никудышная динамика при ускорении, жалобы клиента на «детонацию», повышенный расход топлива.

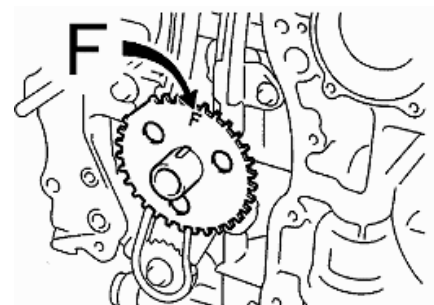
Фазовые соотношения между сигналами датчиков проверялись с помощью непосредственного подключения многоканального осциллографа к их разъемам (стрелки на фото 2.). Необходимость этой проверки была вызвана еще и тем, что руководство по ремонту этой модели двигателя несколько невнятно указывает взаимное соответствие этих сигналов.

Результаты этой проверки тоже оказались предсказуемыми. Так как диск был установлен неправильно, то его «синхронизация» все время куда-то спешила и «опережала события». И поэтому можно утверждать, что при его снятии/установке, при поиске неисправности никто из предыдущих мотористов не удосужился обратить внимание на метку диска (рис. 3.), которая указывает правильное положение его установки – буквой F наружу. И поэтому в данном случае обычная проверка «меток» ГРМ и выполнение тестов активации системы
