Итак, два практически одинаковых европейских Lexus GX460 (URJ150) 2011 года выпуска с двигателем 1UR-FE, в памяти, которых регулярно записывался код неисправности **P0158** (*Oxygen Sensor Circuit High Voltage, Bank 1 Sensor 2*), причём в одном из них уже был безрезультатно заменен кислородный датчик (HO2S B2S2).

Руководство по ремонту так описывает коды неисправности P0138/P0158.

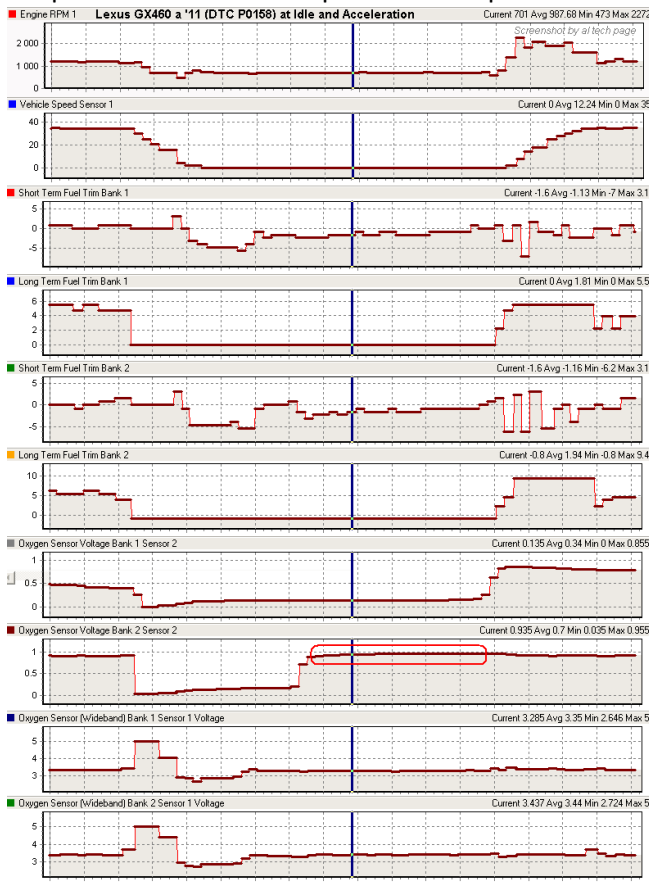
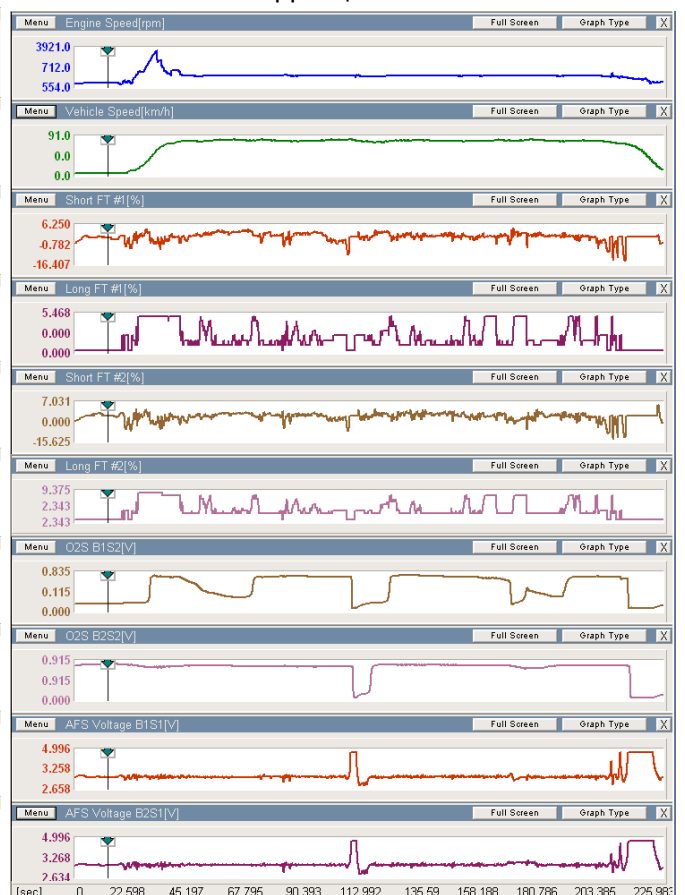
При диагностике этих авто использовались в одном случае, ПО Toyota Techstream, в другом - DashCommand на планшете Ipad. На этих скринах данные Freeze Frame обоих автомобилей

Freeze Frame Data			GX460 URJ 1URFE		
P0158 Oxygen Sensor Circuit High Voltage (Bank 2 Sensor 2)					
Current FFD   Pending FFD					
Parameter	Value	Unit	Parameter	Value	Unit
A/F Heater Duty B2S1	37,5	%	Target Air-Fuel Ratio	0,992	
O2S B1S2	0,760	V	AF Lambda B1S1	1,027	
O2S B2S2	0,800	V	AF Lambda B2S1	1,036	
O2 Heater B1S2	Not Act		AFS Voltage B1S1	3,429	V
O2 Heater B2S2	Not Act		AFS Voltage B2S1	3,468	V
O2 Heater Curr Val B1S2	1,040	A	AFS Current B1S1	0,07	mA
O2 Heater Curr Val B2S2	1,079	A	AFS Current B2S1	0,10	mA
Short FT #1	3,125	%	A/F Heater Duty B1S1	35,9	%
Long FT #1	3,906	%	Target EGR Position	0,0	%
Total FT #1	0,062	%	EVAP (Purge) VSV	84,3	%
Short FT #2	0,000	%	Evap Purge Flow	1,3	%
Long FT #2	7,031	%	Purge Density Learn Value	1,000	
Total FT #2	0,082	%	EVAP Purge VSV	ON

P0158 FREEZE FRAME DTC	
O2 Sensor Circuit High Voltage	
Engine RPM	1687,5 RPM
Vehicle speed	67 km/h
O2 voltage (Bank 1, Sensor 2)	0,2 V
O2 voltage (Bank 2, Sensor 2)	0,86 V
Fuel/Air commanded equivalence ratio	0,99

В первую очередь были проанализированы «сохраненные данные» (*Freeze Frame Data*), которые содержат параметры системы на момент подтверждения кода. В обоих случаях их данные подтверждают аномально высокое напряжение датчика O2S B2S2 (см. скриншоты).

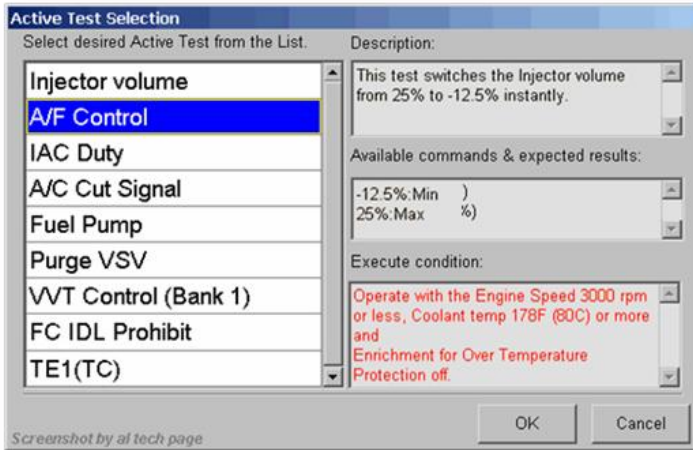
Следующим обязательным в данном случае шагом диагностики является выполнение теста «A/F Control». Его суть заключается в принудительном изменении состава смеси с помощью сканера и последующей проверке напряжения кислородных датчиков и других их параметров.

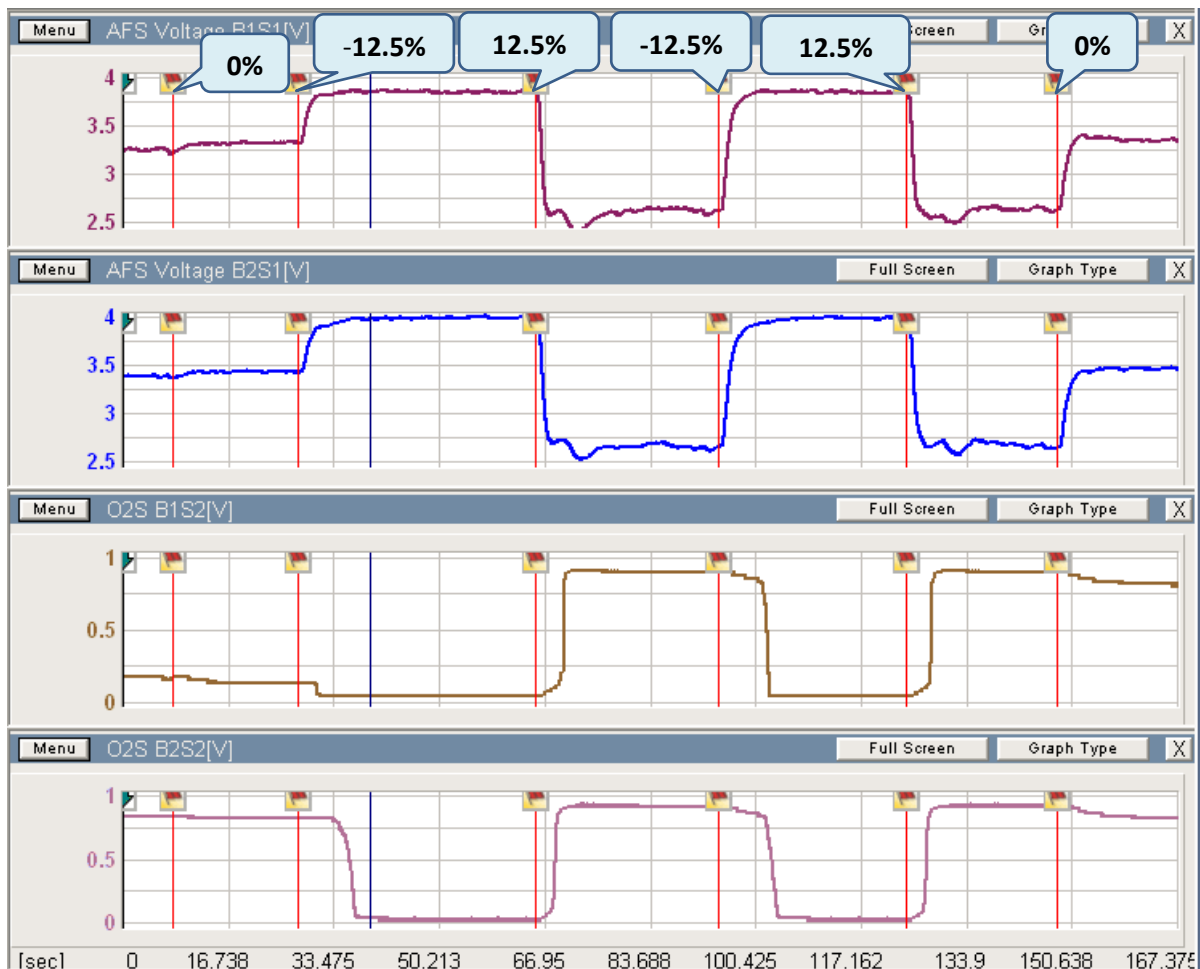
Но как бы ни было, перейдем к рассмотрению результатов проведенного теста «A/F Control» одного из автомобилей. На скрине фрагмента лог-файла Techstream видно, что на обеднение смеси (-12.5%) напряжение на обоих «широкополосных» датчиках бодро реагирует повышением напряжения почти до

4 вольт, а на обогащение (+12.5%) – его уменьшением до 2.6 вольт. Реакция «задних» HO2S датчиков тоже вполне адекватна, особенно с учетом того, что предыдущие мастера-ремонтники умудрились понапрасну заменить O2S B2S2. [Видео процесса «A/F Control»](#).

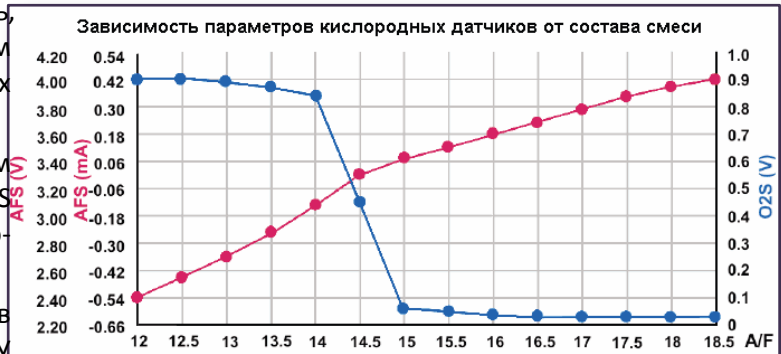
На всякий случай напомним зависимость параметров A/FRS и HO2S датчиков от состава воздушно-топливной смеси. ►

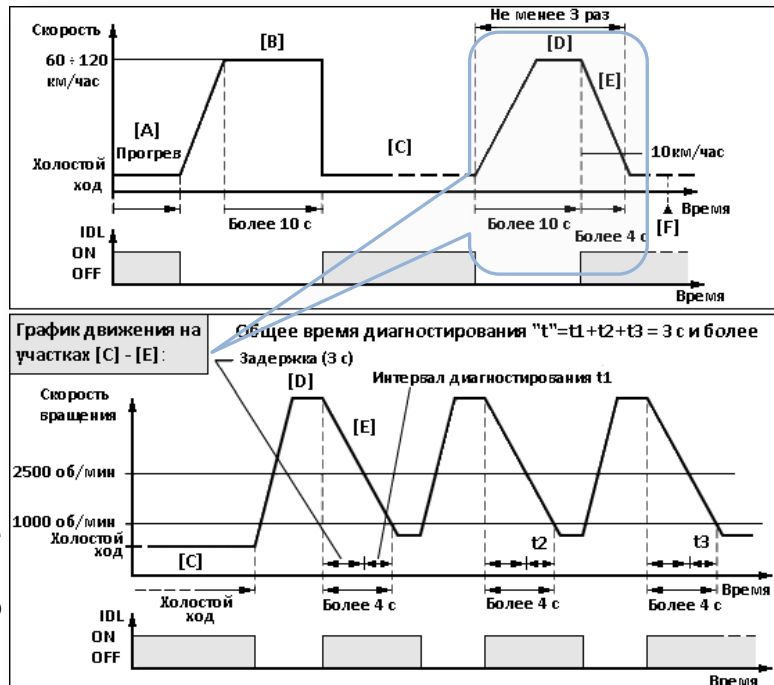
Следует помнить, что для того чтобы БУ смог выполнить все основные проверки (мониторы) подконтрольных ему систем, необходимо выполнить тестовую поездку, «хронометраж» которой показан справа. Весьма желательно записывать и сохранять её лог-файл, чтобы в последствии в спокойной обстановке можно было проанализировать результаты и «отделить зёрна от плевел» в полученной информации.

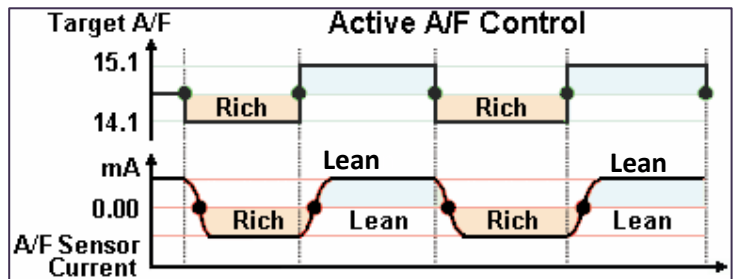
Последовательность проверок<sup>v</sup> *Active A/F Ratio Control* такова, что вначале проверяются датчики состава смеси, причём, на этом этапе не проводится<sup>vi</sup> тестирование пределов его напряжения, но проверяются изменения тока.

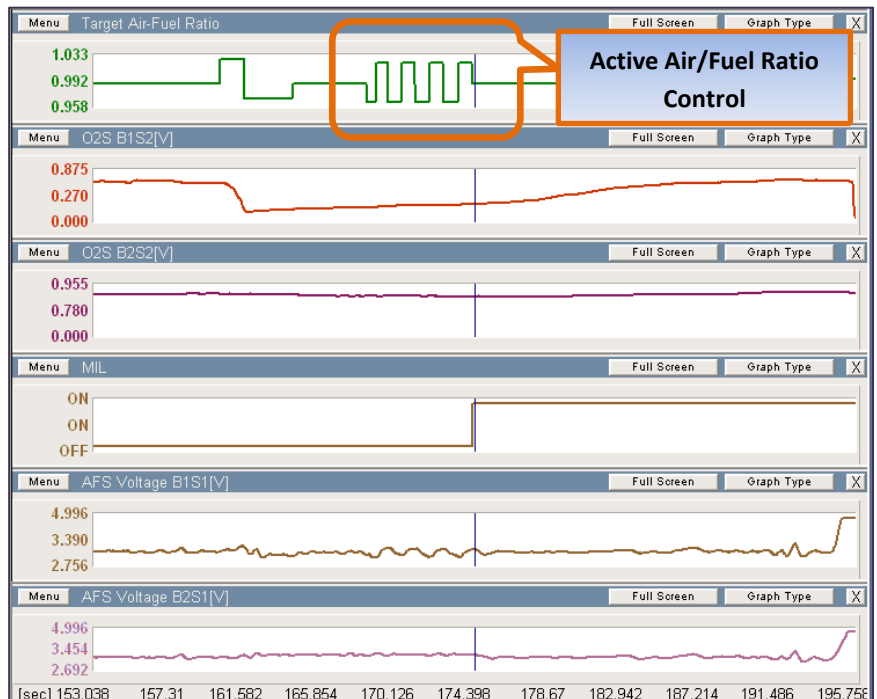
На скрине справа результаты самопроверки HO2S на одном из GX460. На нём видно как БУ обеднил смесь, затем несколько раз изменил состав смеси (параметр *Target Air-Fuel Ratio*) и определил, что напряжение одного датчиков превысило допустимый порог. И естественно включил индикатор неисправности.

Другими словами, в данном случае идет речь не о прямой неисправности датчика, а о несоответствии его напряжения заданному критерию.

Следует обратить внимание на то, что напряжение датчика AFS (B2S1) не откликнулось на «переключения» *Target Air-Fuel Ratio*.

После выполнения всех доступных проверок владелец одного авто решил заменить A/F Ratio Sensor B2S1 и после этого БУ перестал беспокоиться кодом P0158.

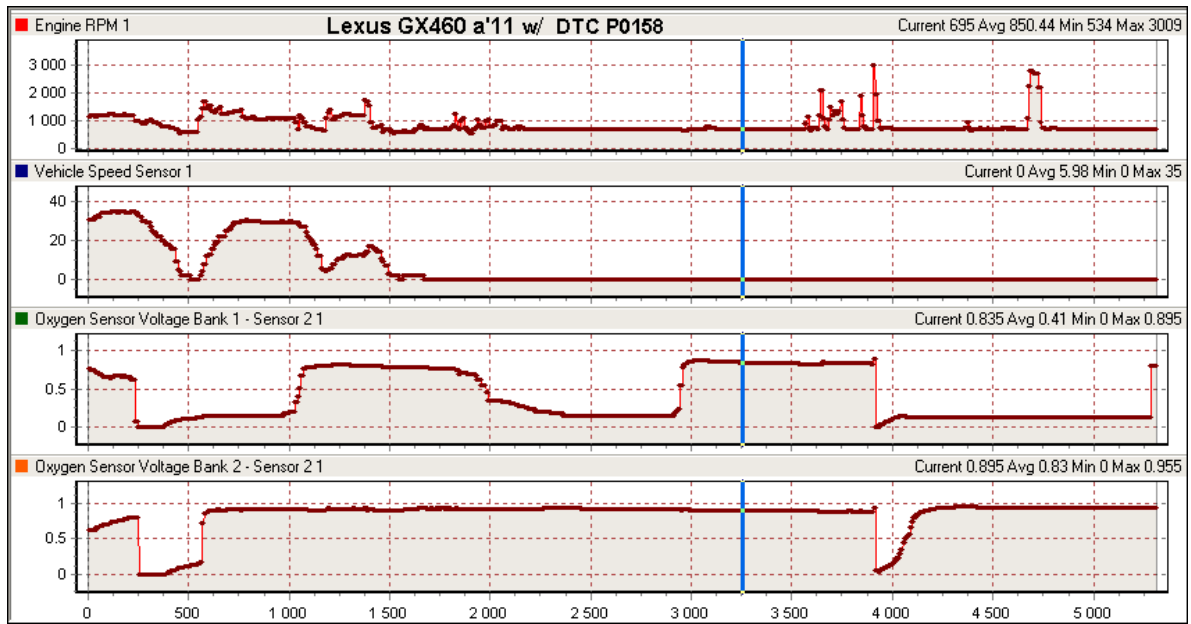
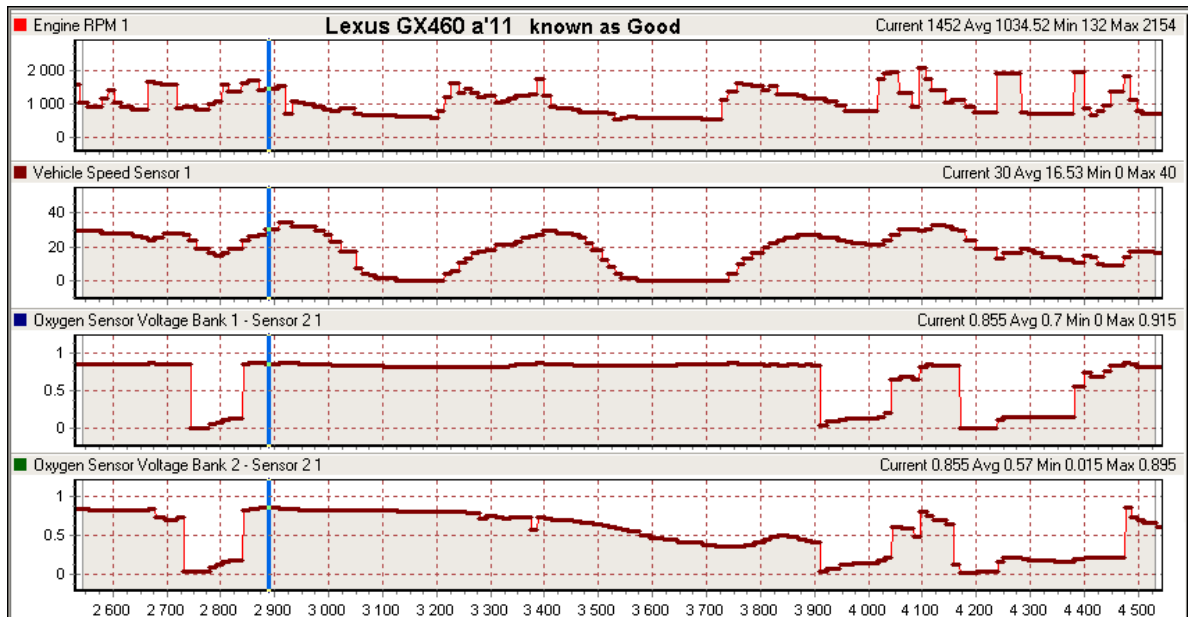
Некоторые параметры этого GX460 во время тестовых поездок до и после установки нового B2S1

Сравнивая параметры до и после замены этого датчика, можно напомнить, что с учетом одинакового пробега обоих датчиков, в обозримом будущем не исключена необходимость замены в этом автомобиле и датчика A/F Ratio Sensor B1S1.

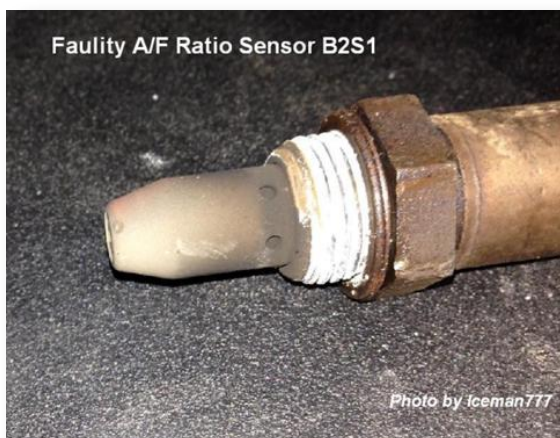
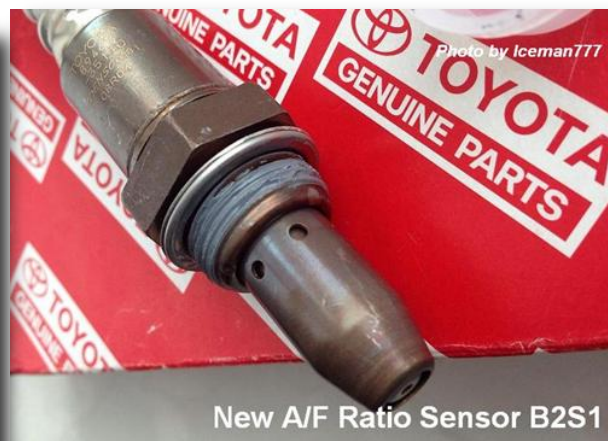
А это фото старого и нового датчика A/F Ratio Sensor B2S1 одного из рассматриваемых GX460.

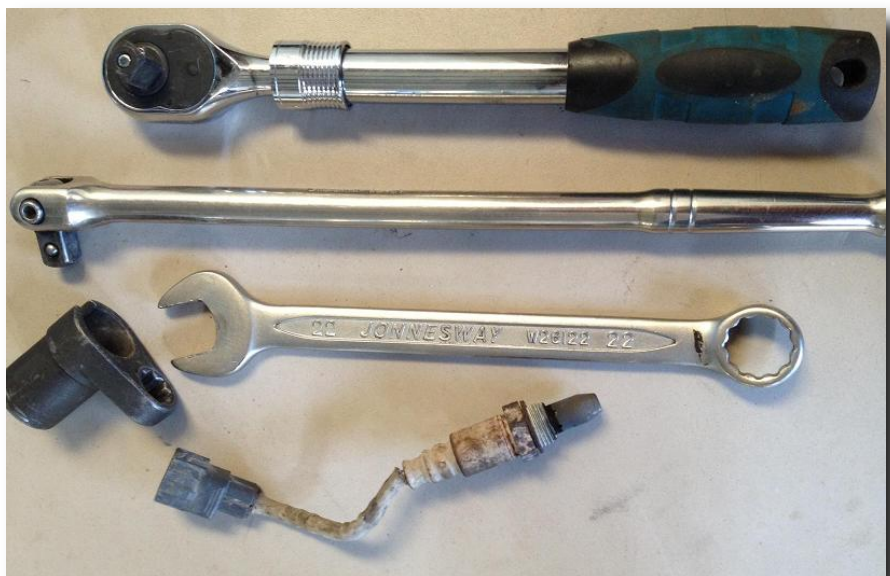
Если при замене этого датчика руководствоваться «заводской инструкцией», то согласно её нормам времени (Flat Rate Time), на это потребуется примерно пять (!) нормо-часов. И как результат, цена вопроса замены может оказаться в несколько раз больше стоимости самого датчика<sup>viii</sup>. Хотя наши рукастые мастера при наличии известных навыков и соответствующего инструмента могут заменить его за полчаса.

2011 MODEL	OPERATION	EFI		USF 40	USF 45	USF 41	USF 46	UVF 45	UVF 46	AGL 10	GGL 15	GYL 10	GYL 15	URJ 150	JRJ 201
FRONT OXYGEN SENSOR OR			OPERATION NUMBER												
AIR FUEL RATIO SENSOR (ONE SIDE) ..	R&R		895131	3.4	9.9	3.4	9.9	12.1	12.1	0.9	1.4	2.5	2.5	4.9	2.0
COMB: OPPOSITE SIDE .....	R&R		895131	A	0.6	0.1	0.6	0.1	0.1	—	1.3	1.0	1.0	0.7	0.6
REAR OXYGEN SENSOR OR															
AIR FUEL RATIO SENSOR (ONE SIDE) ..	R&R		895181	1.0	1.0	1.0	1.0	1.0	1.0	0.8	0.9	1.0	1.0	0.3	1.3
COMB: OPPOSITE SIDE .....	R&R		895181	A	0.3	0.3	0.3	0.3	0.3	—	0.3	0.1	0.1	0.1	0.2
