Итак, два практически одинаковых европейских Lexus GX460 (URJ150) 2011 года выпуска с двигателем 1UR-FE, в памяти, которых регулярно записывался код неисправности **P0158** (*Oxygen Sensor Circuit High Voltage, Bank 1 Sensor 2*), причём в одном из них уже был безрезультатно заменен кислородный датчик (HO2S B2S2).

Руководство по ремонту так описывает коды неисправности P0138/P0158.

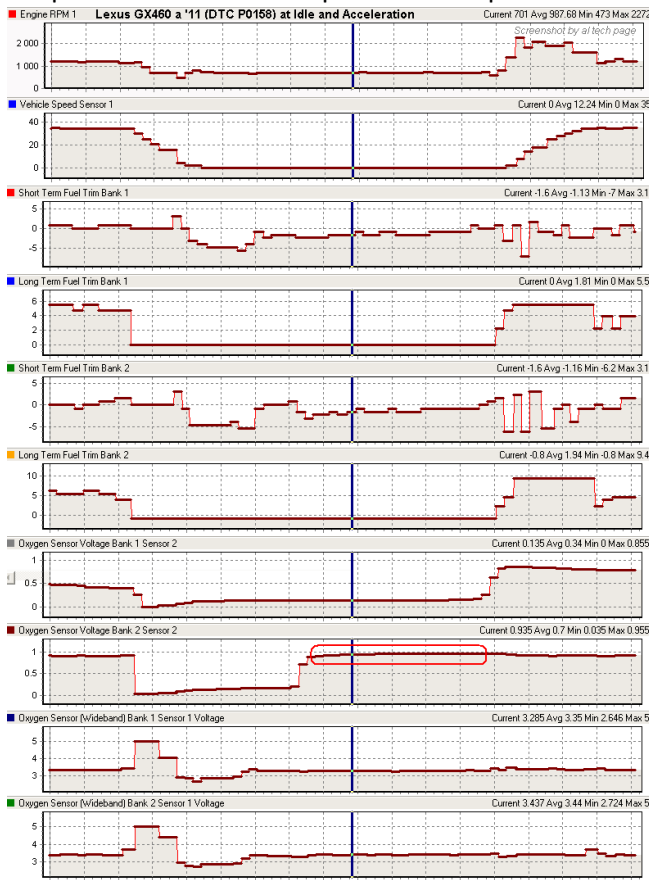
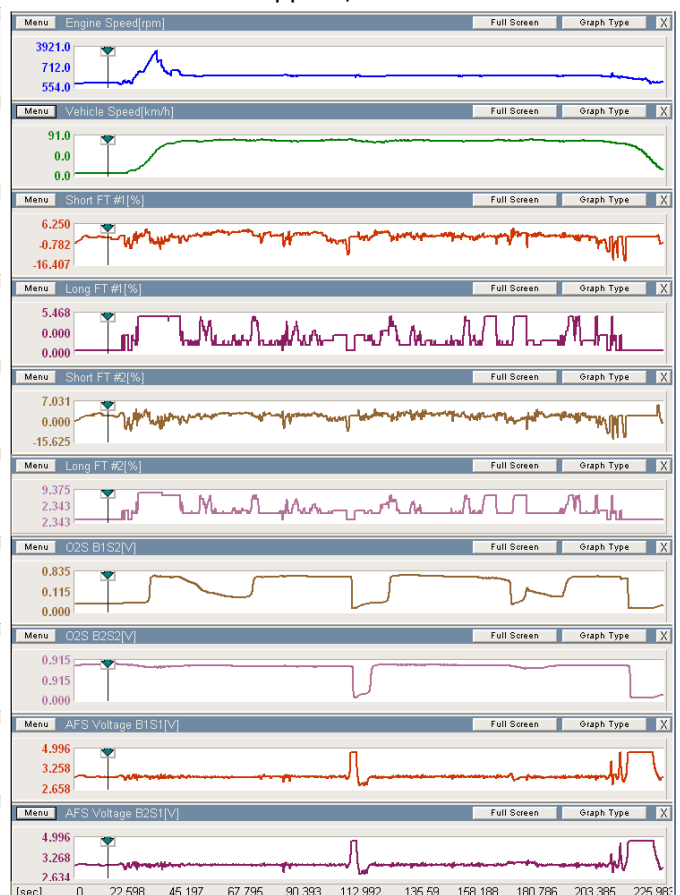
В первую очередь были проанализированы «сохраненные данные» (*Freeze Frame Data*), которые содержат параметры системы на момент подтверждения кода. В обоих случаях их данные подтверждают аномально высокое напряжение датчика O2S B2S2 (см. скриншоты).

Результаты выполнения монитора кислородных датчиков подтверждают аномалию напряжения HO2S B2S2: его параметр MIN VOLⁱⁱ не уложился в отведенные рамки и значительно превысил допустимый порог.

Monitor Information							
Cumulative Monitor - monitor status from the last DTC clear or monitor reset event.							
Current Monitor - current monitor trip information.							
Click the Cumulative/Current column header for more information.							
Cumulative Monitor	Current Monitor	Monitor	Result	Details	Summary		
		Test	Result	Min	Max	Test Value	Unit
		Misfire					
		Fuel System					
		RES RATE B1S1	Pass	0.199	19.898	0.699	V
		RANGE B1S1	Pass	1.406	3.589	2.523	mA
		MIN VOL B1S2	Pass	0.000	0.214	0.136	V
		Composition Parts					
		MAX VOL B1S2	Pass	0.585	0.995	0.820	V
		Catalyst Efficiency					
		MAX OSC B1S2	Pass	0.000	1.998	0.531	V
		RES RATE B2S1	Pass	0.199	19.898	0.906	V
		Heated Catalyst					
		RANGE B2S1	Pass	1.406	3.589	2.687	mA
		Evaporative System					
		MIN VOL B2S2	Fail	0.000	0.214	0.800	V
		Secondary Air System					
		MAX VOL B2S2	Pass	0.585	0.995	0.800	V
		MAX OSC B2S2	Fail	0.000	1.998	2.003	V
		A/C System

O2 Sensor	Complete	Fail			
		O2 Sensor Heater	N/A				N/A
		Exhaust Gas Recirculation / VVT	Complete	Pass			
		Thermostat

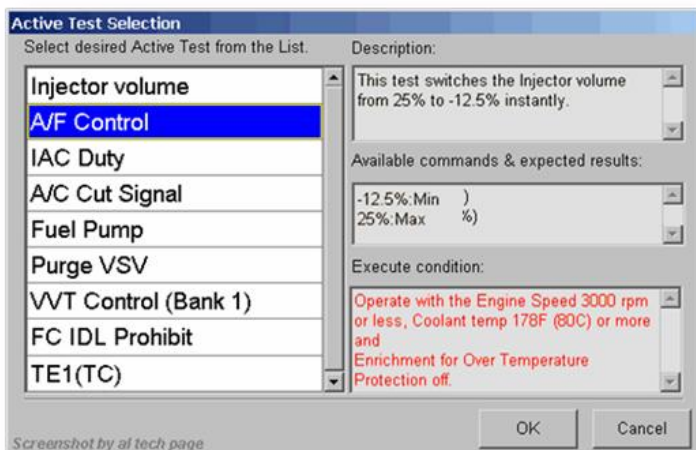
Следующим обязательным в данном случае шагом диагностики является выполнение теста «A/F Control». Его суть заключается в принудительном изменении состава смеси с помощью сканера и последующей проверке напряжения кислородных датчиков и других их параметров.

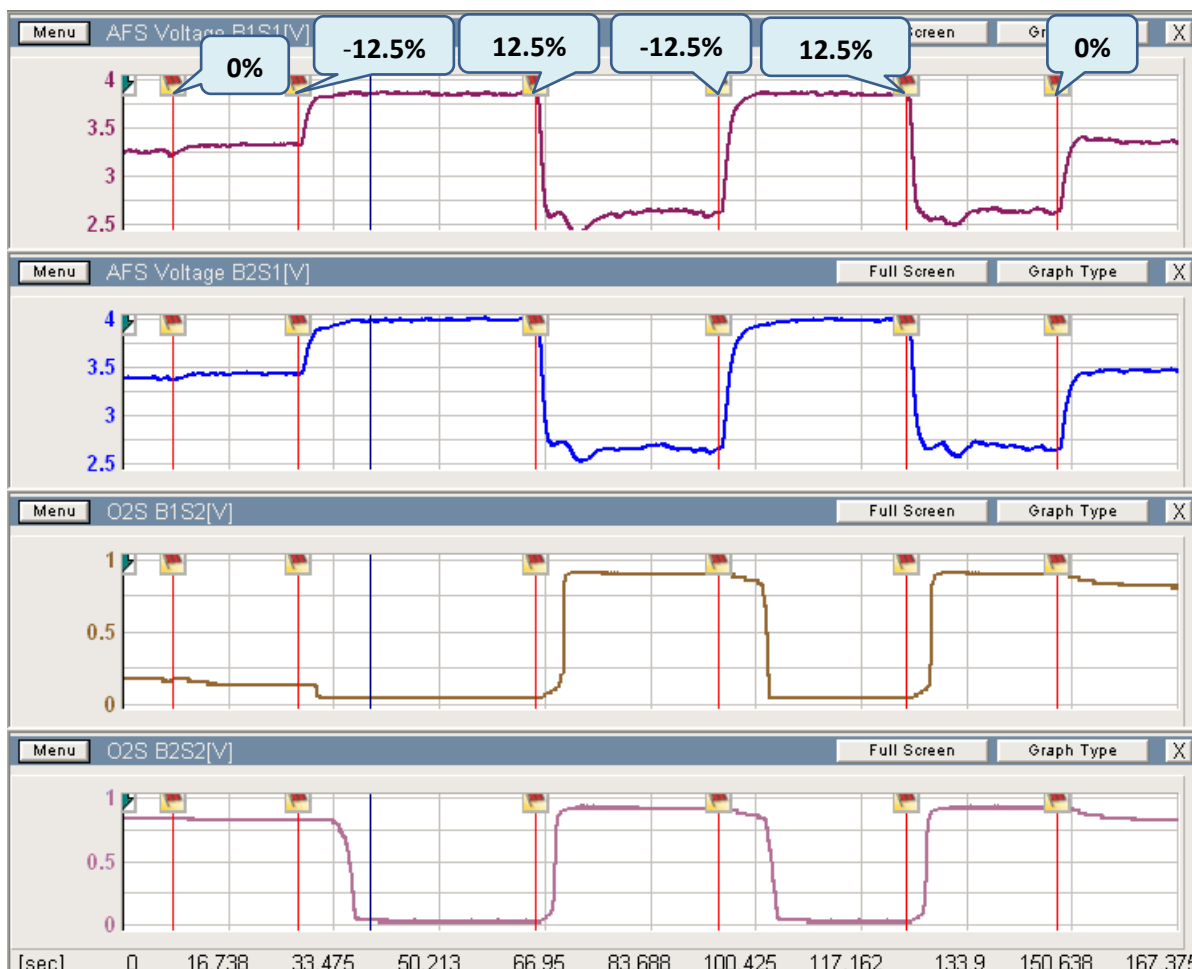
Но как бы ни было, перейдем к рассмотрению результатов проведенного теста «A/F Control» одного из автомобилей. На скрине фрагмента лог-файла Techstream видно, что на обеднение смеси (-12.5%) напряжение на обоих «широкополосных» датчиках бодро реагирует повышением напряжения почти до

4 вольт, а на обогащение (+12.5%) – его уменьшением до 2.6 вольт. Реакция «задних» HO2S датчиков тоже вполне адекватна, особенно с учетом того, что предыдущие мастера-ремонтники умудрились понапрасну заменить O2S B2S2. [Видео процесса «A/F Control»](#).
